INFORME TÉCNICO SOBRE LAS
CONDICIONES EN QUE SE
ENCUENTRAN LAS INSTALACIONES
ELECTROTÉCNICAS DE USO
COMUNITARIO GENERAL Y
PRIVADO EN UNA FINCA
CORRALA DE VIVIENDAS EN
RÉGIMEN DE ALQUILER, UBICADO
EN EL DISTRITO DE CENTRO
(LAVAPIÉS) MADRID

“C/ VENTORRILLO Nº 7”

Madrid, Enero de 2009

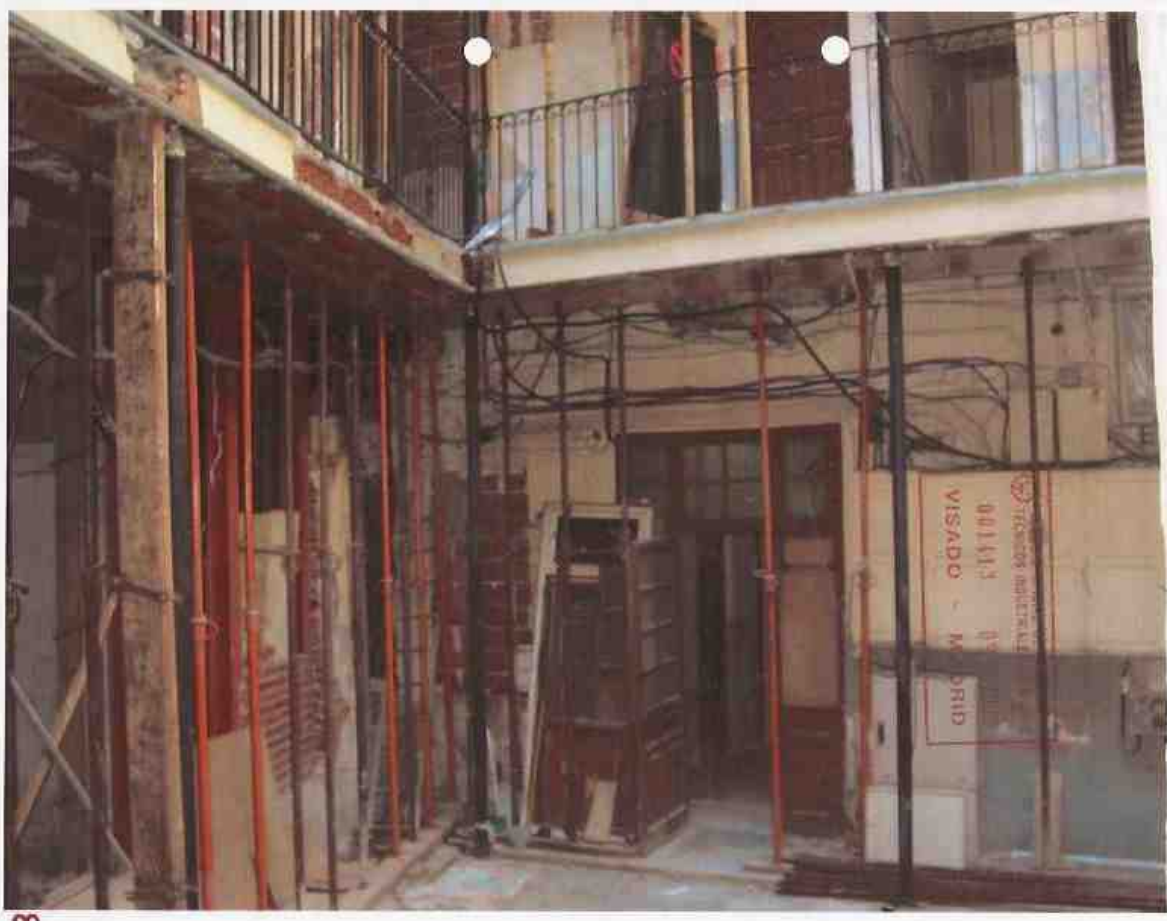
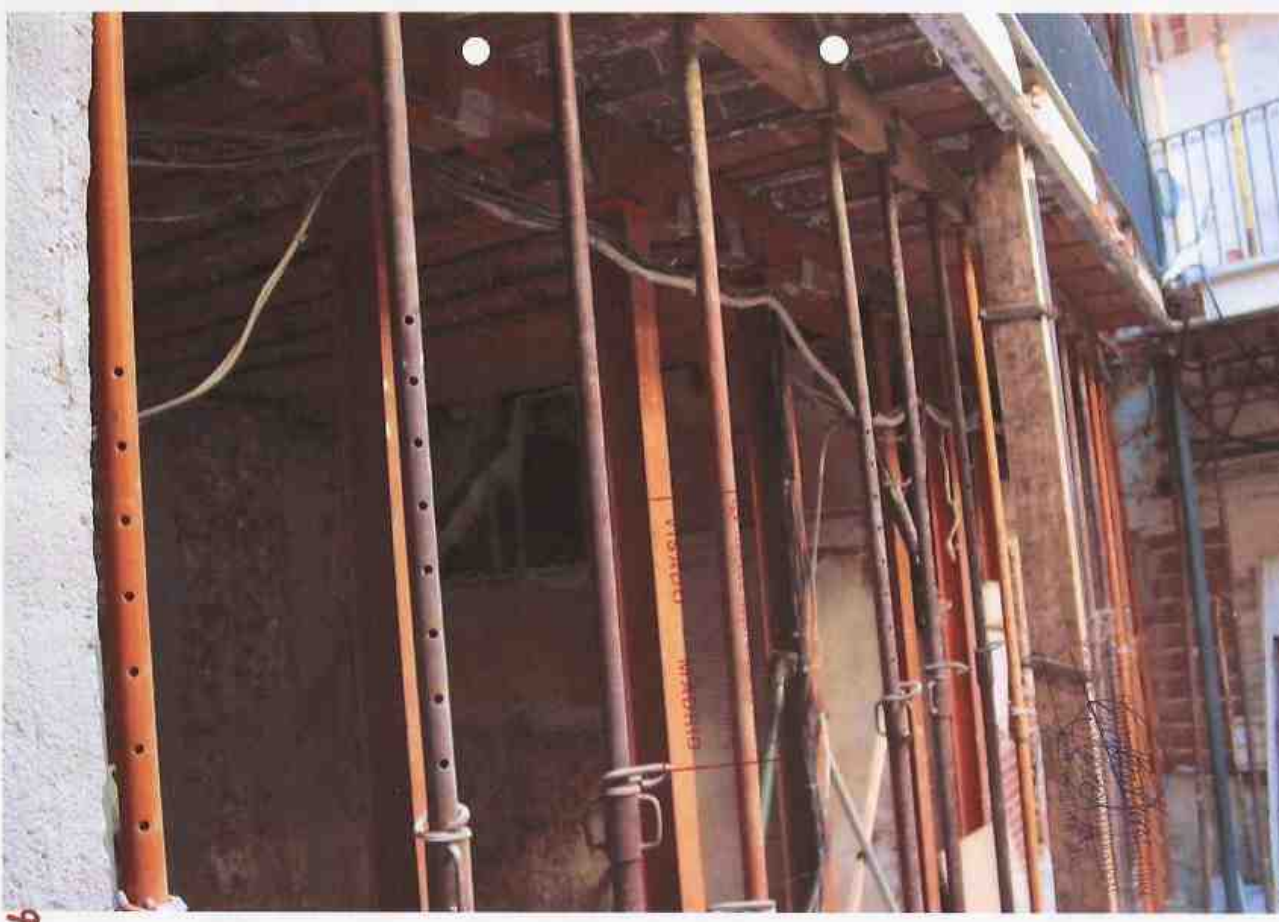
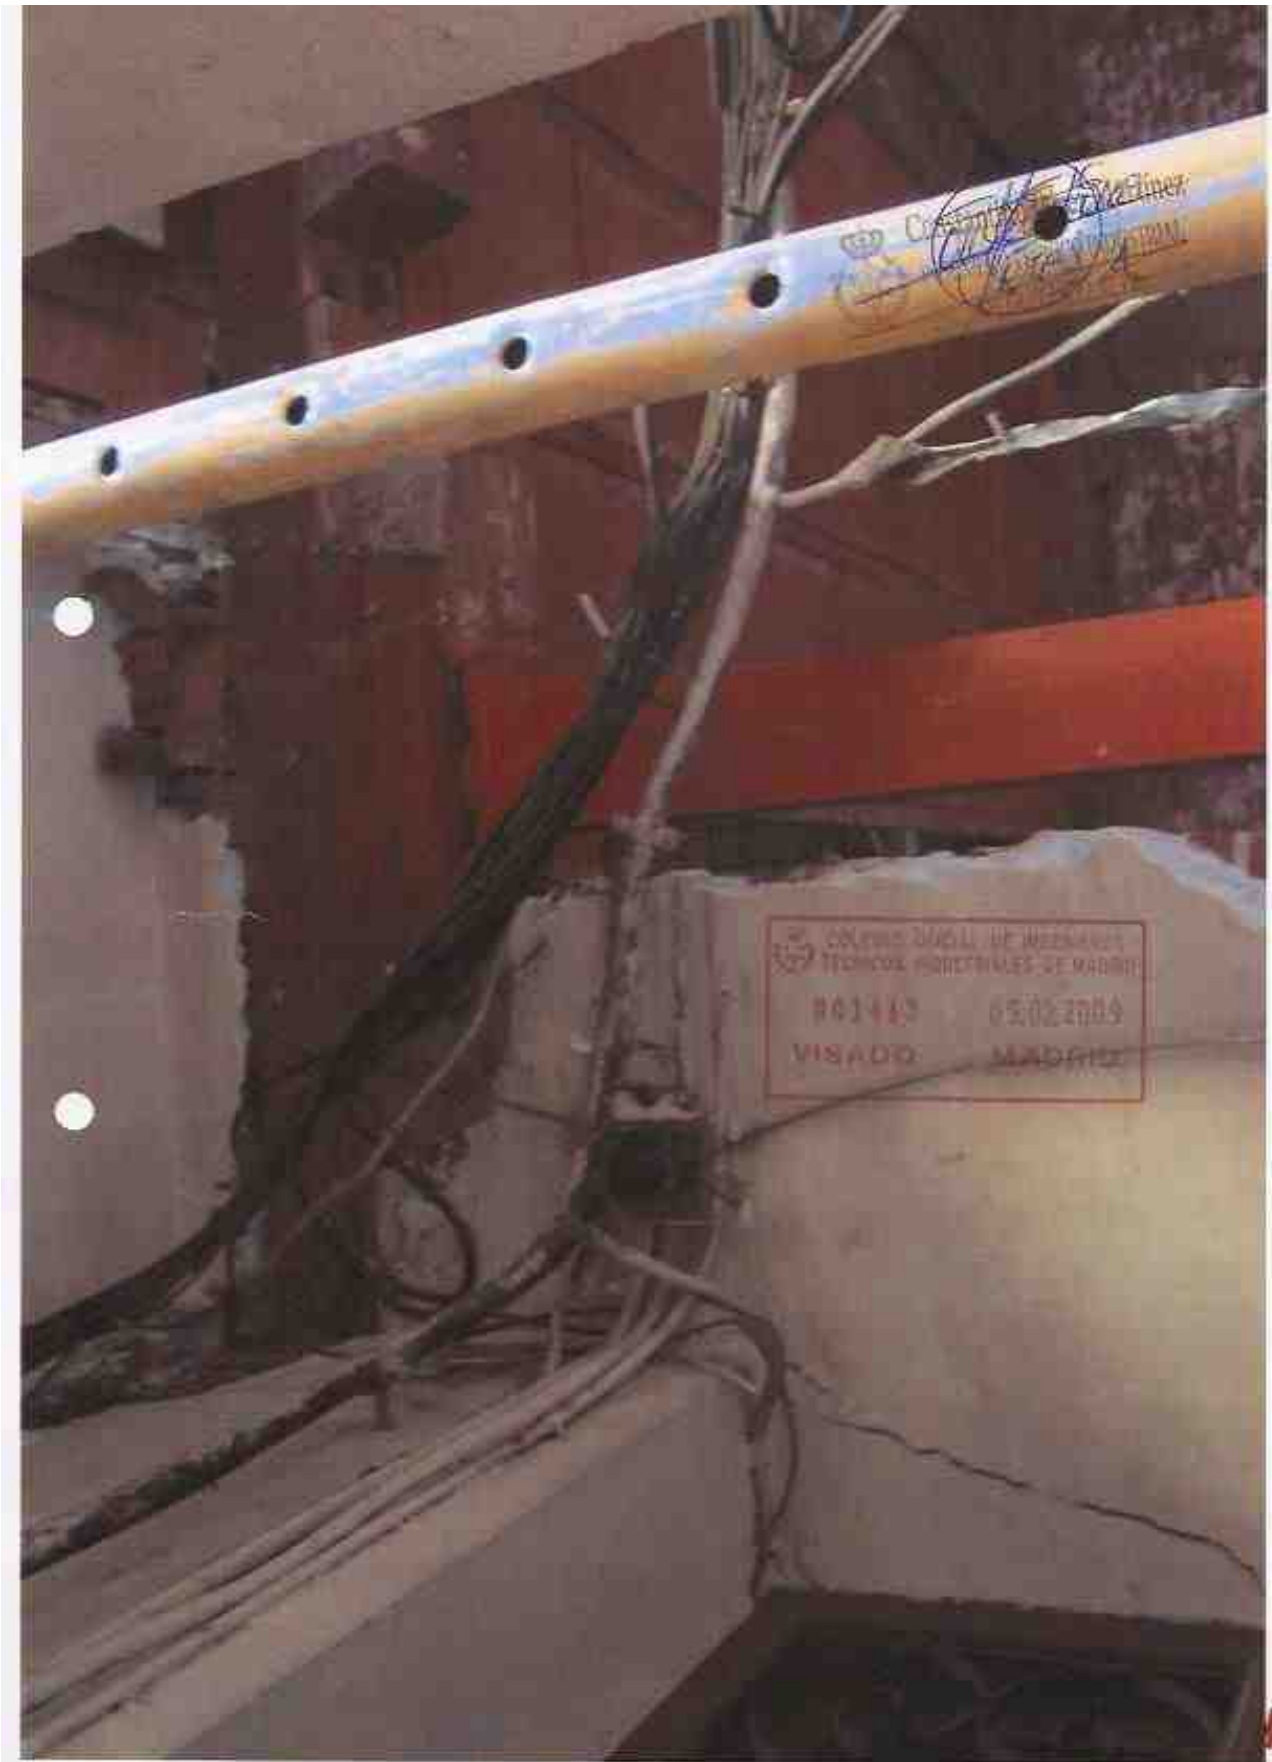
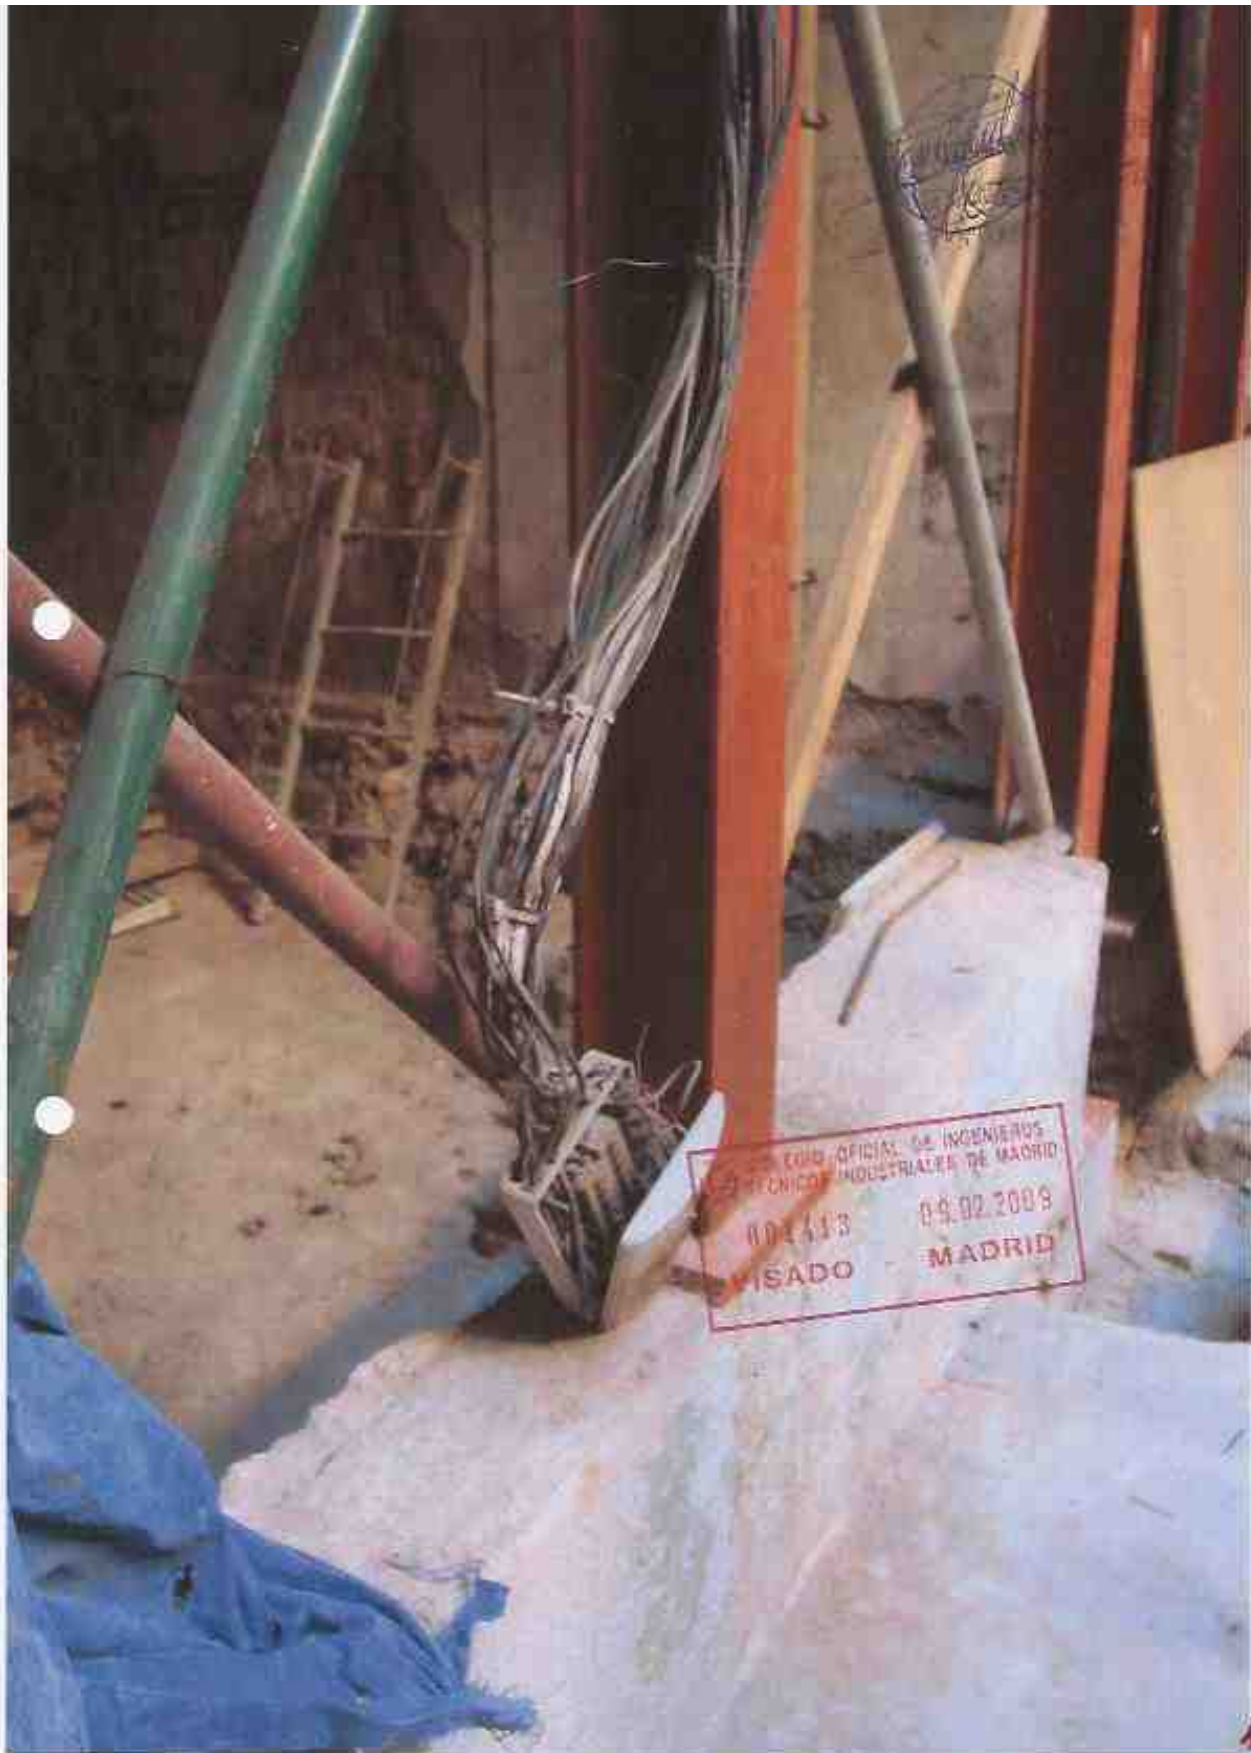
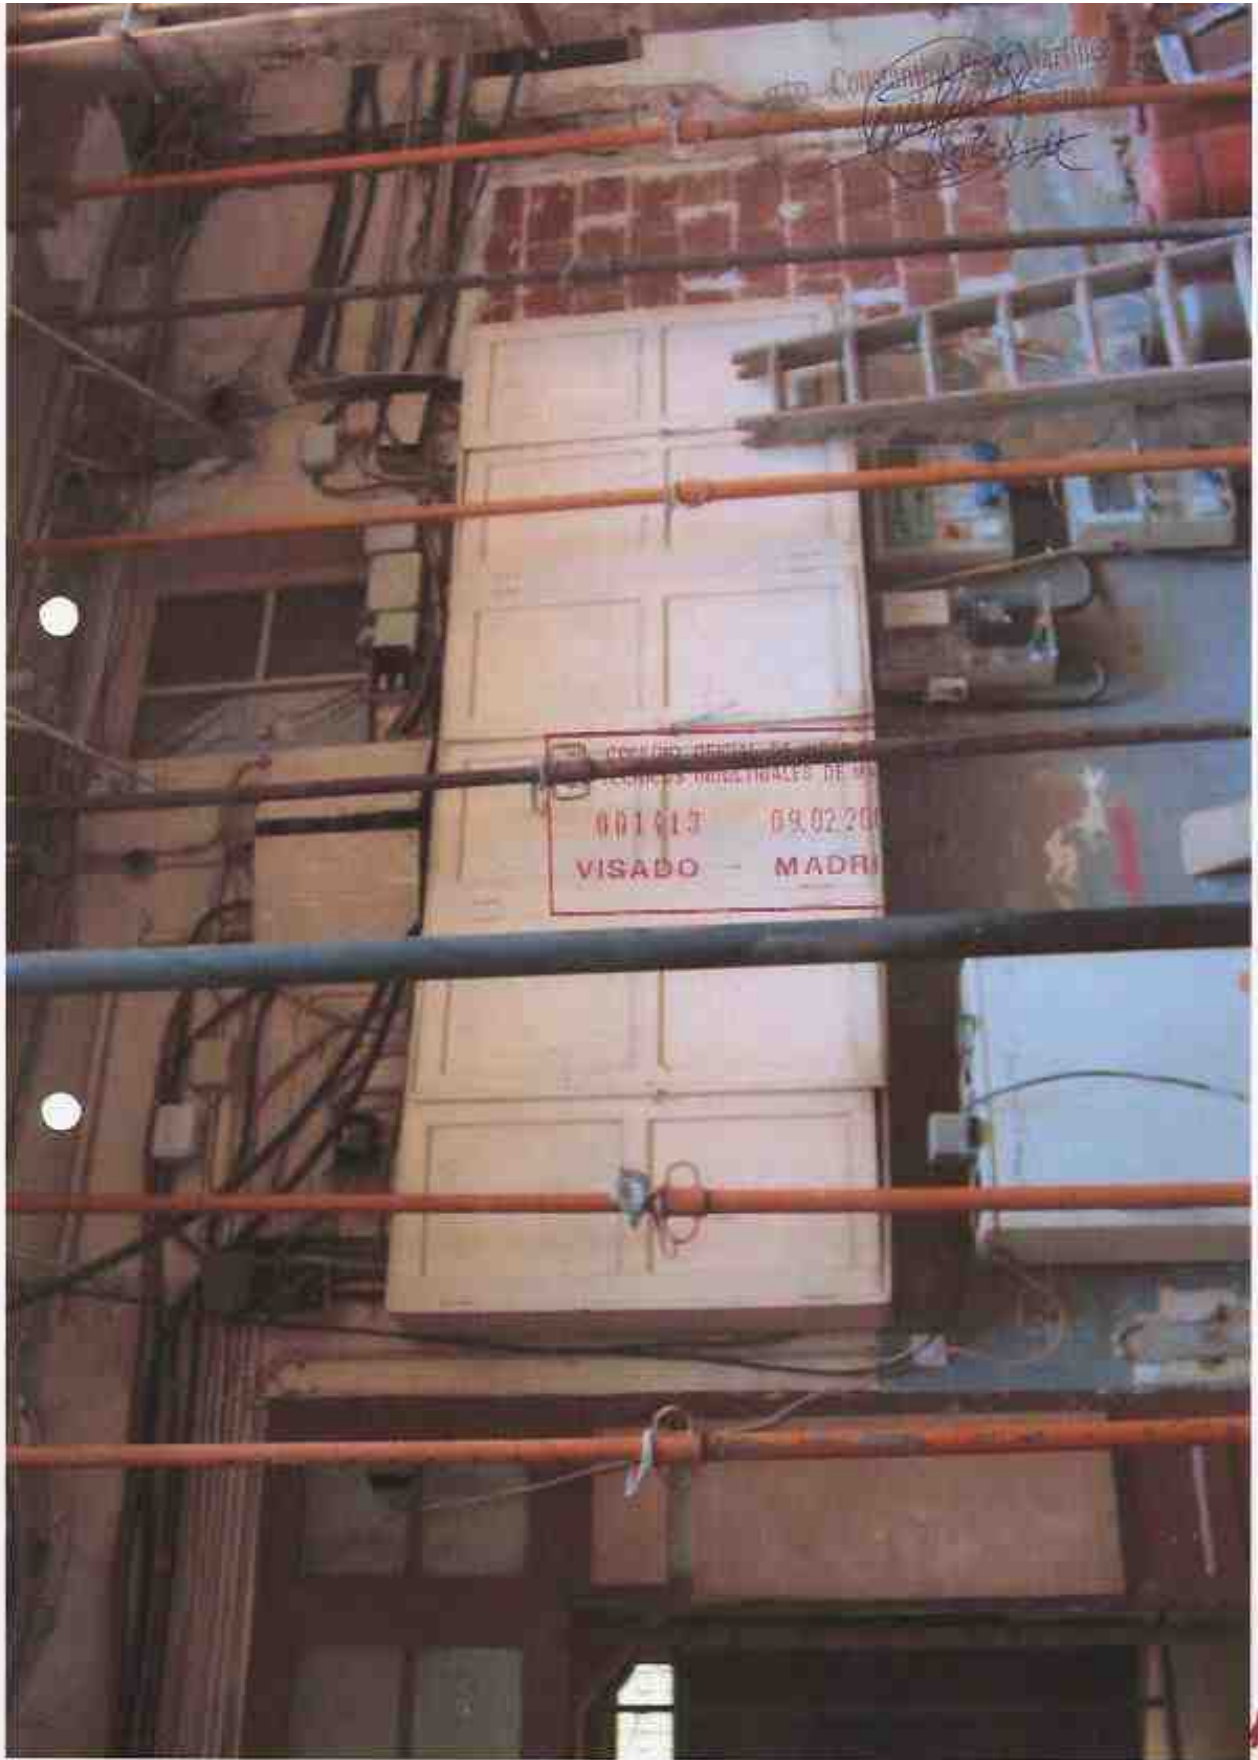
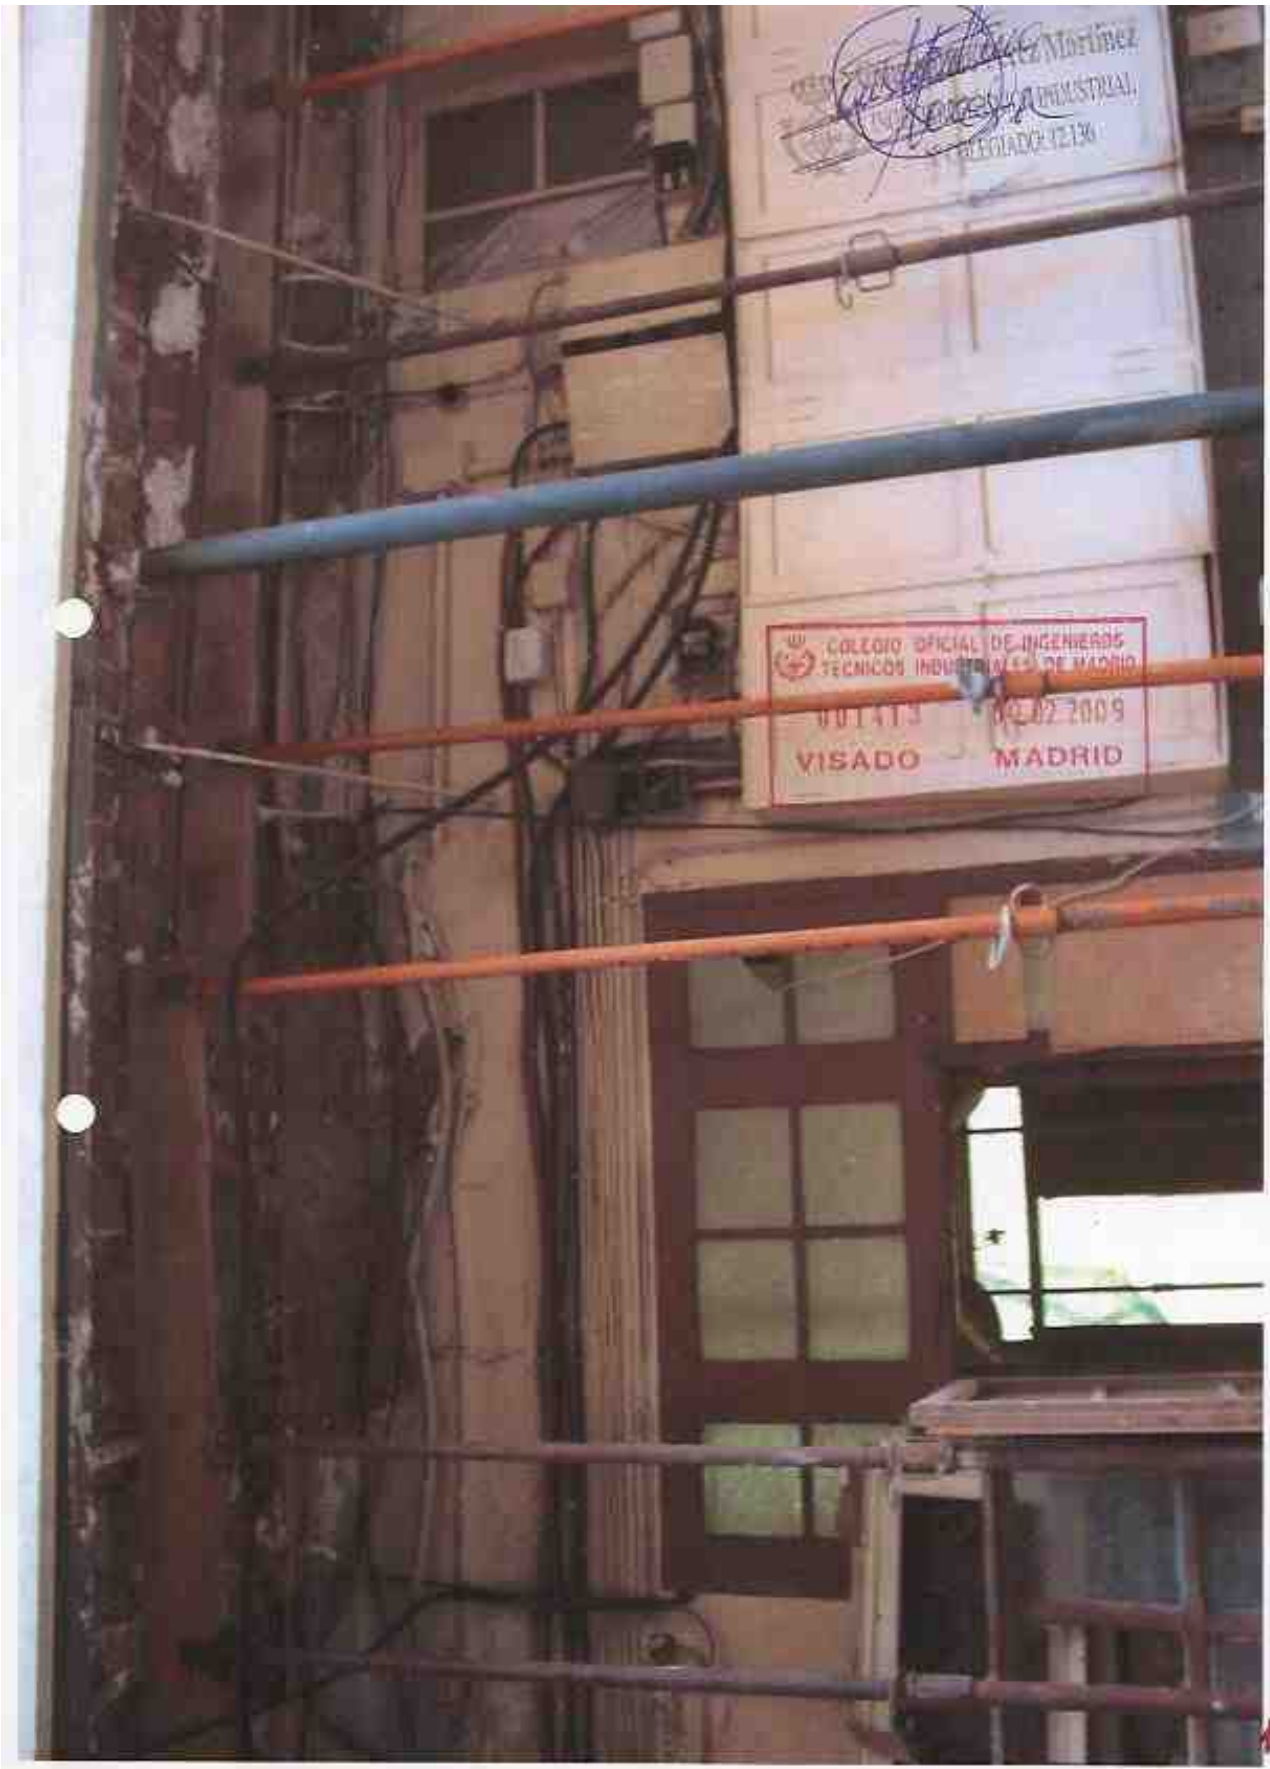
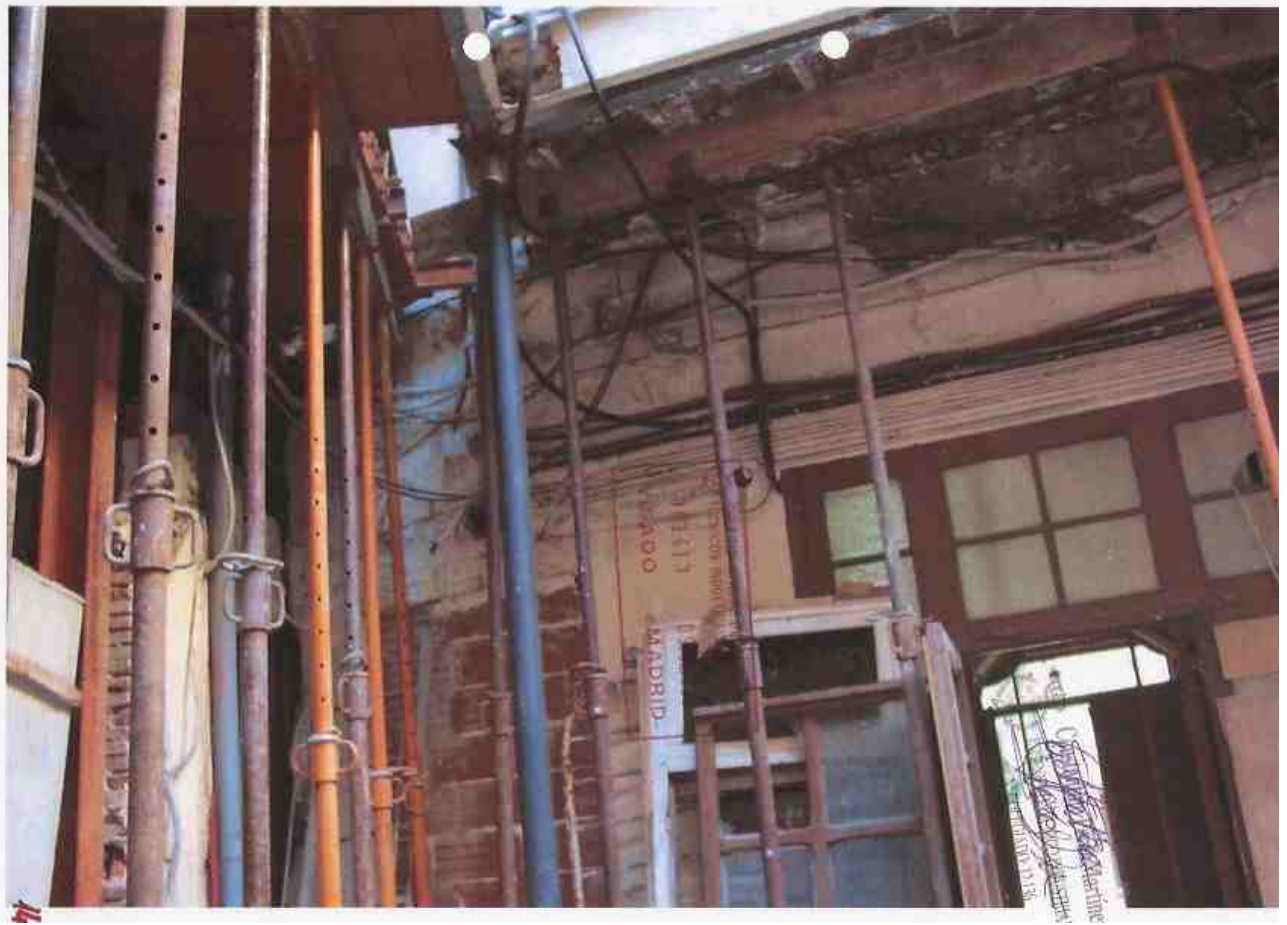
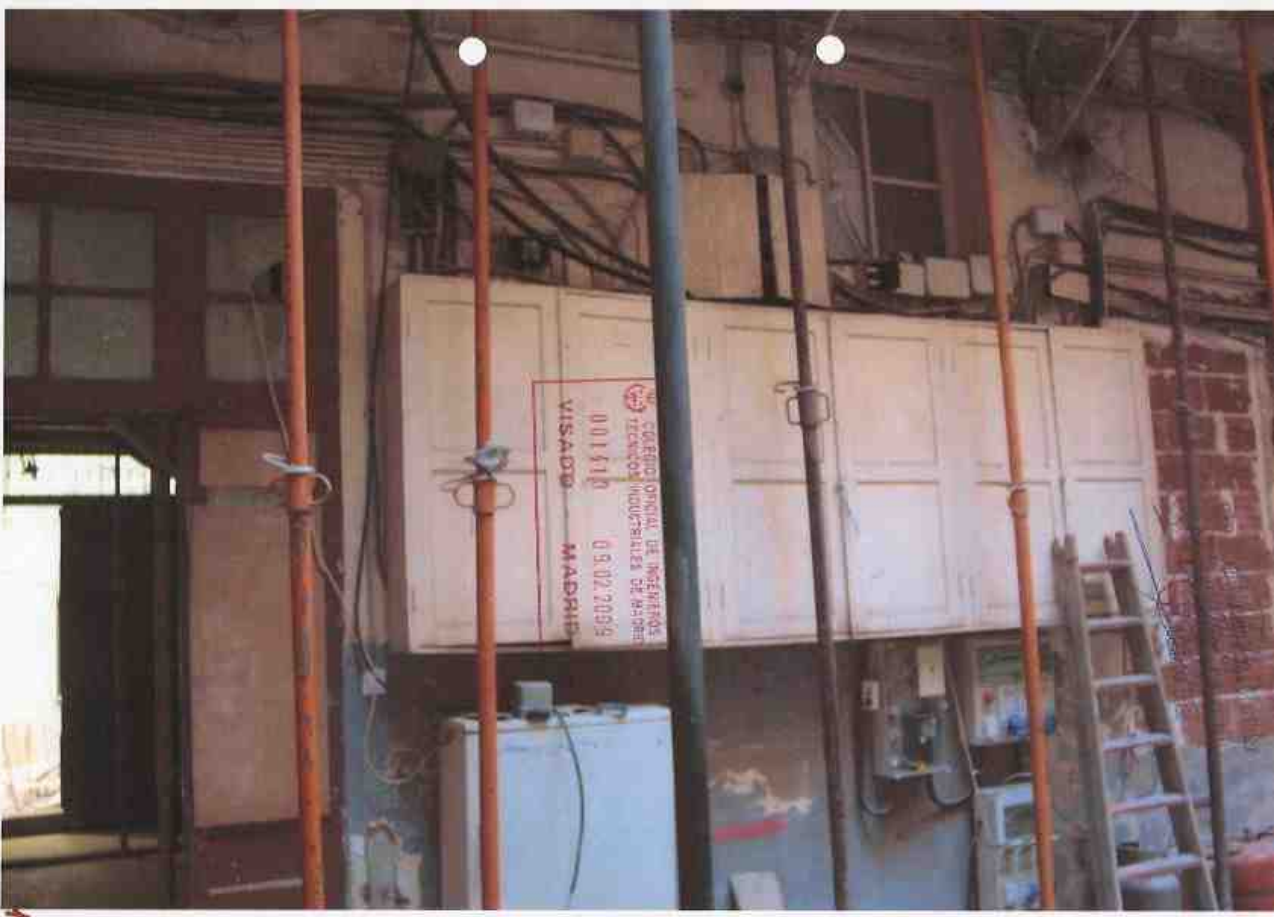
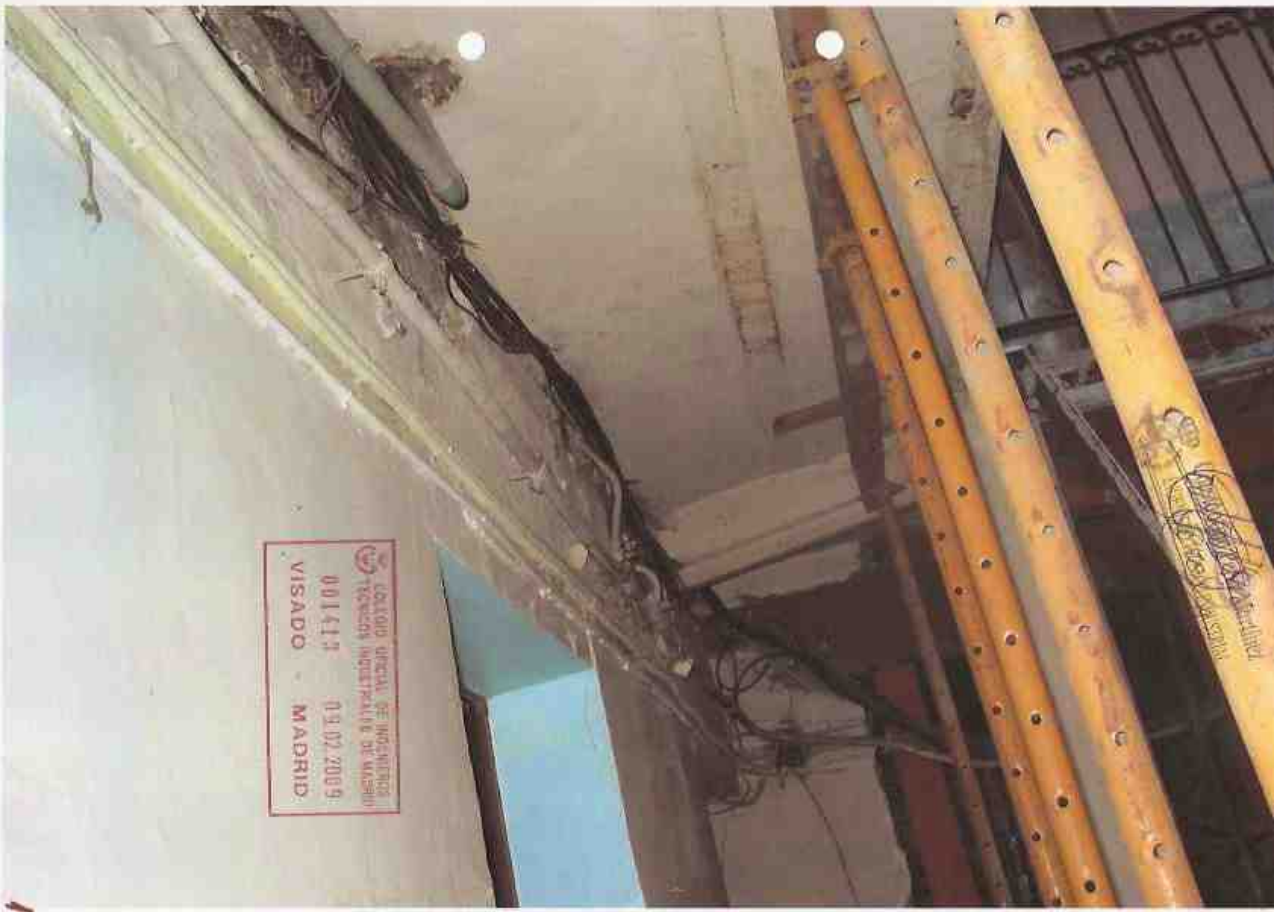
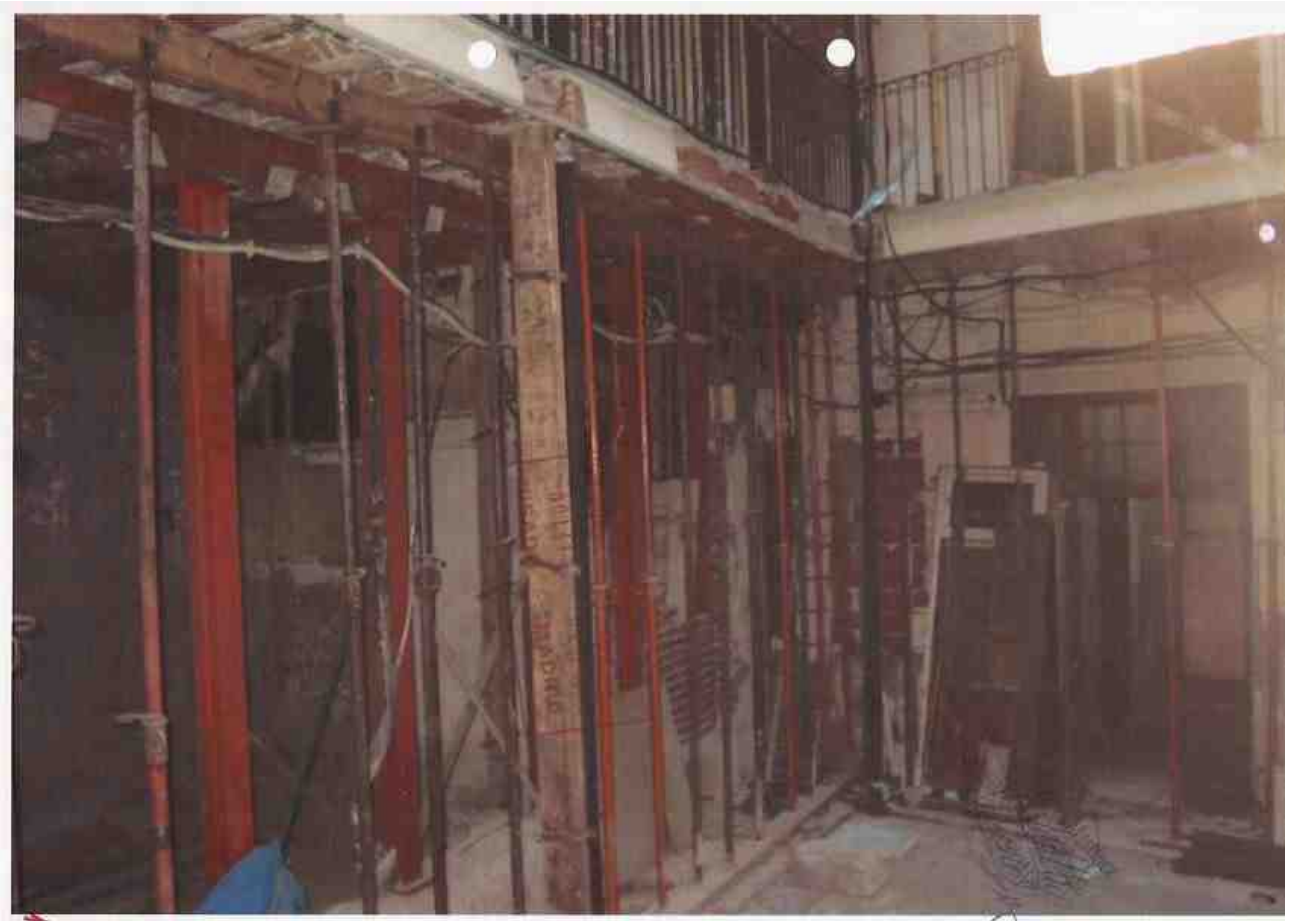
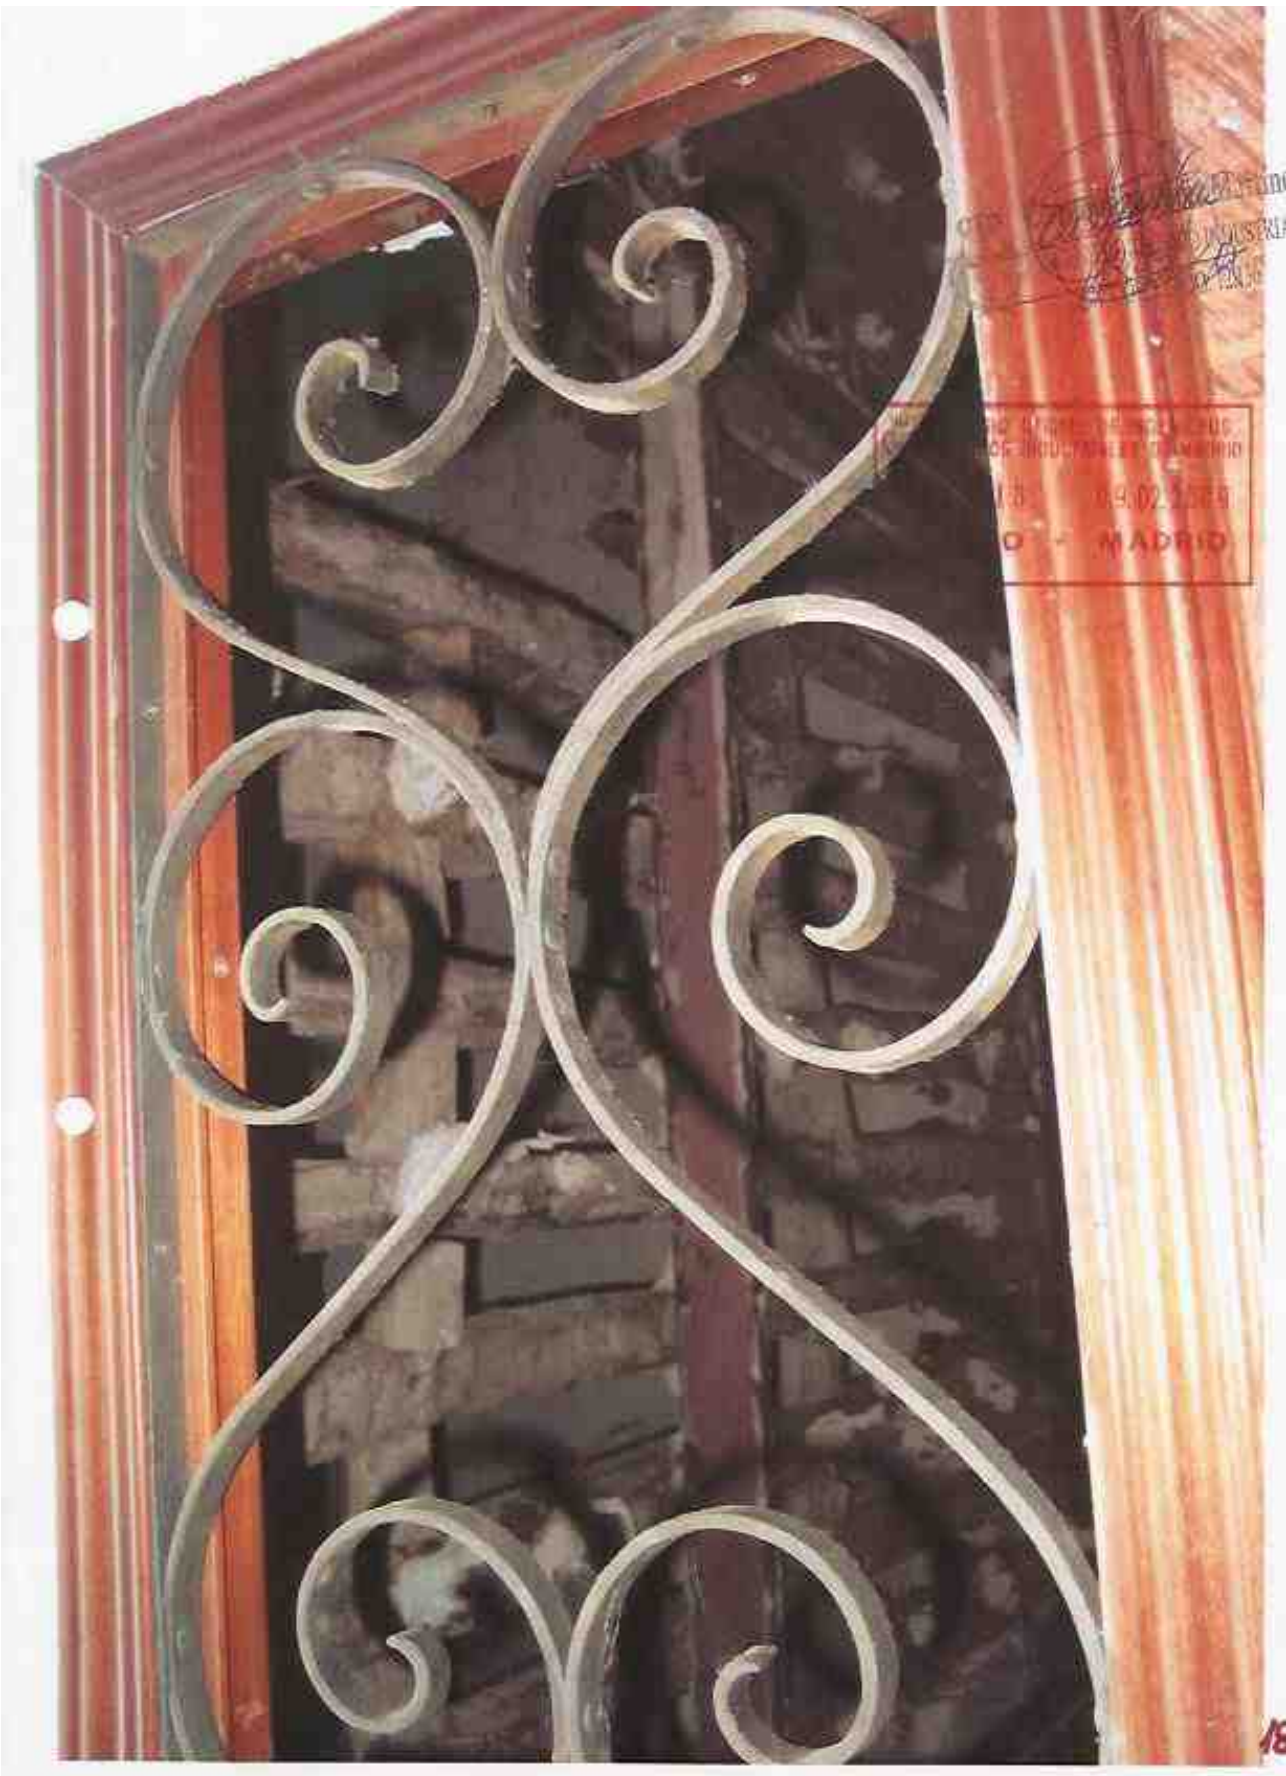
Fotografías Nº.- 8, 9, 10, 11, 12, 13, 14, 15, 16, 17, 18, 19, 20, 21, 22, 23, 24 y 25.

2. Que debido al proceder de la supuesta Reparación sobre las viviendas, se ha realizado la desmantelación de las infraestructuras electrotécnicas de suministro a las viviendas deshabitadas de forma indiscriminada y sin fiabilidad de seguridad, frente a posibles defectos directos o indirectos del resto de pisos habitados. En este proceso de desmantelamiento se han arrancado, cortado, descotgado y dejado de forma nada técnica ni segura, las instalaciones que seguían con suministro, hasta cabe la posibilidad de que alguna de las puntas de conductores dejadas al aire, sin aislar frente a contactos directos, se puedan encontrar en tensión incluso por inducción.

Estas mismas actuaciones se observan realizadas despechando la continuidad de suministro sobre la infraestructura de comunicaciones, llámense de TV, como sobre la caja de pares de telefonía que se encuentra desprendida y colgando sobre el suelo a disposición de la manipulación indiscriminada hasta para el propio usuario.

Se pueden observar en las fotografías expuestas a continuación, que en el procedimiento de desmantelación no se han asegurado las instalaciones en servicio de forma segura, entremezcladas y enredadas por las estructuras de andamiaje, e incluso con canalizaciones en plomo de agua, estando estas en la mayoría de los tramos por encima de las líneas eléctricas, y con ramales de derivación con sus correspondientes llaves de paso encima de cajas de registro de los circuitos eléctricos.
