INFORME TÉCNICO SOBRE LAS
CONDICIONES EN QUE SE
ENCUENTRAN LAS INSTALACIONES
ELECTROTÉCNICAS DE USO
COMUNITARIO GENERAL Y
PRIVADO EN UNA FINCA
CORRALA DE VIVIENDAS EN
RÉGIMEN DE ALQUILER, UBICADO
EN EL DISTRITO DE CENTRO
(LAVAPIÉS) MADRID

“C/ VENTORRILLO Nº 7”

Madrid, Enero de 2009

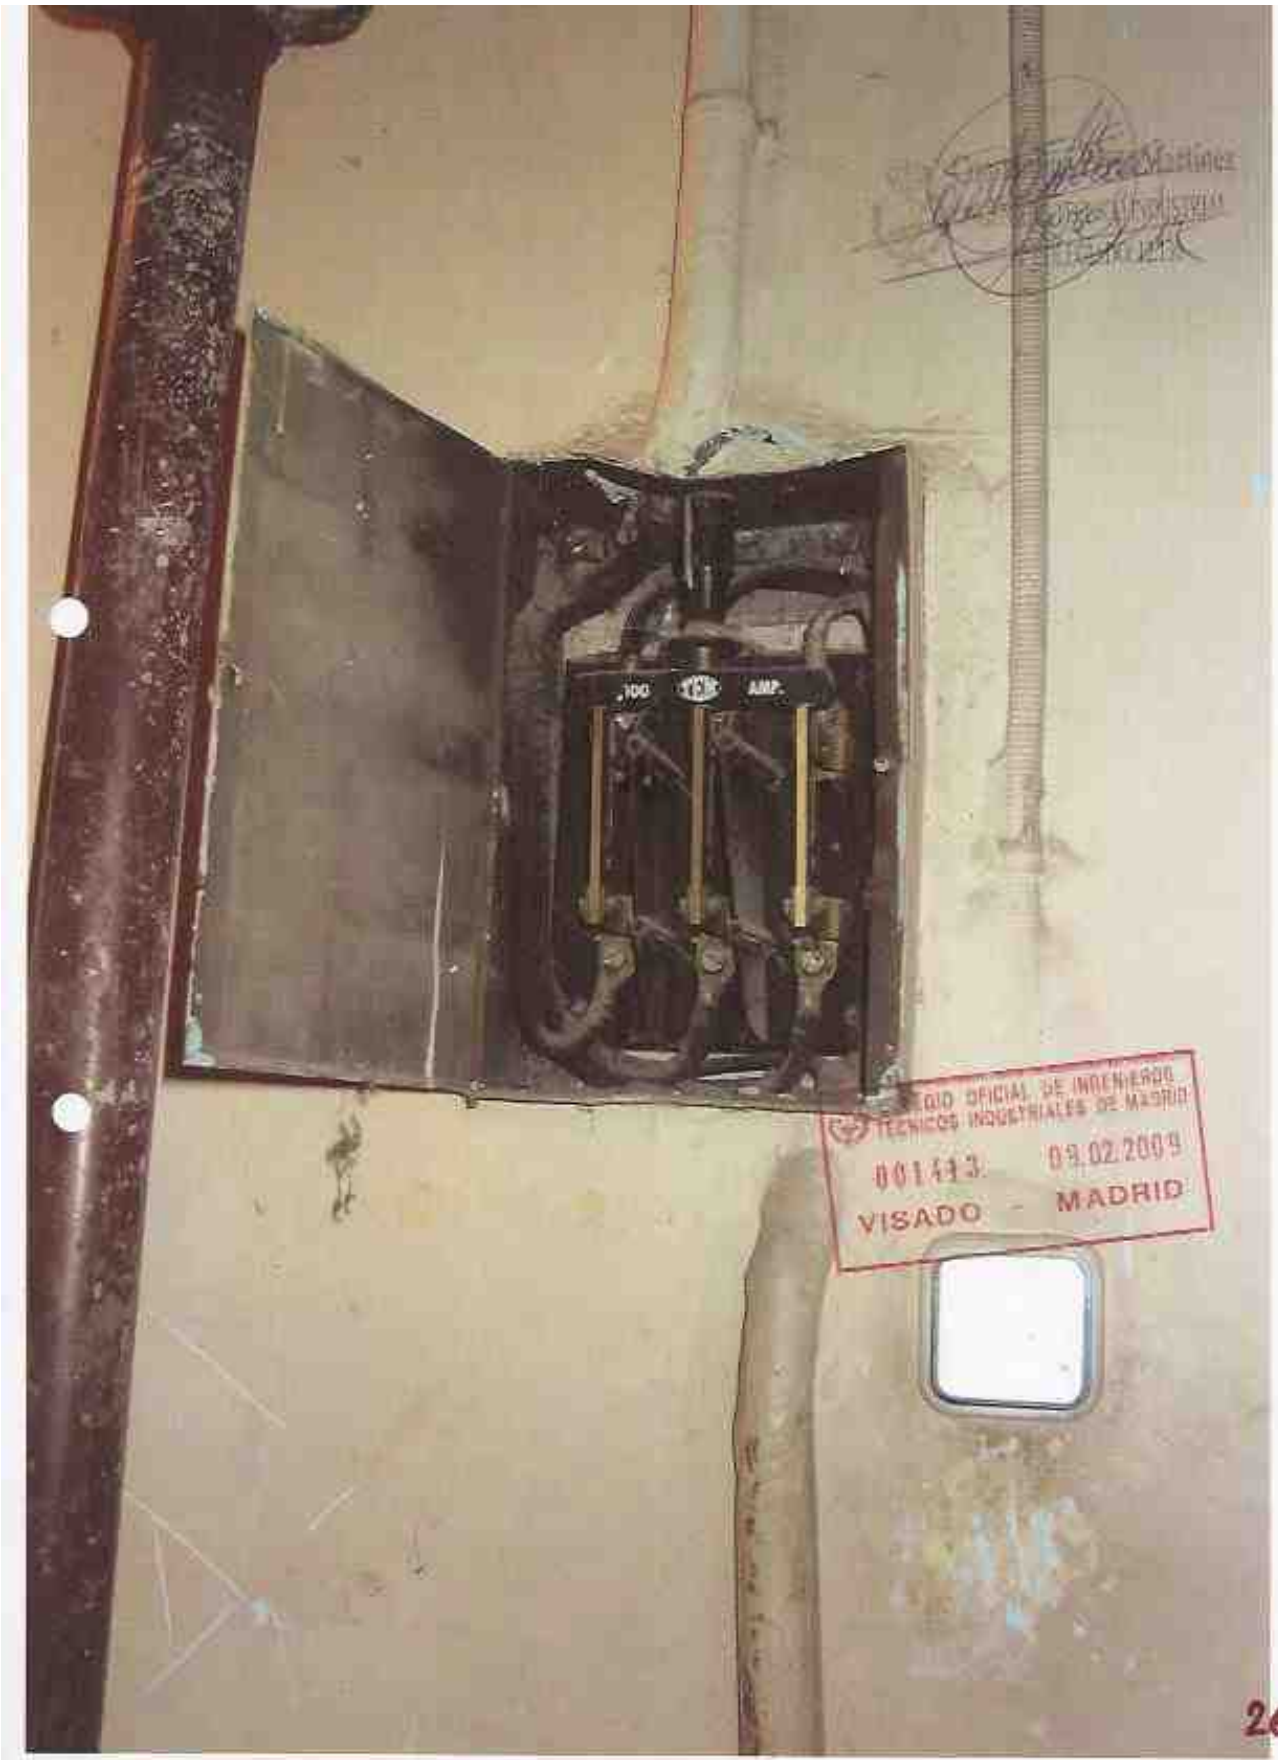
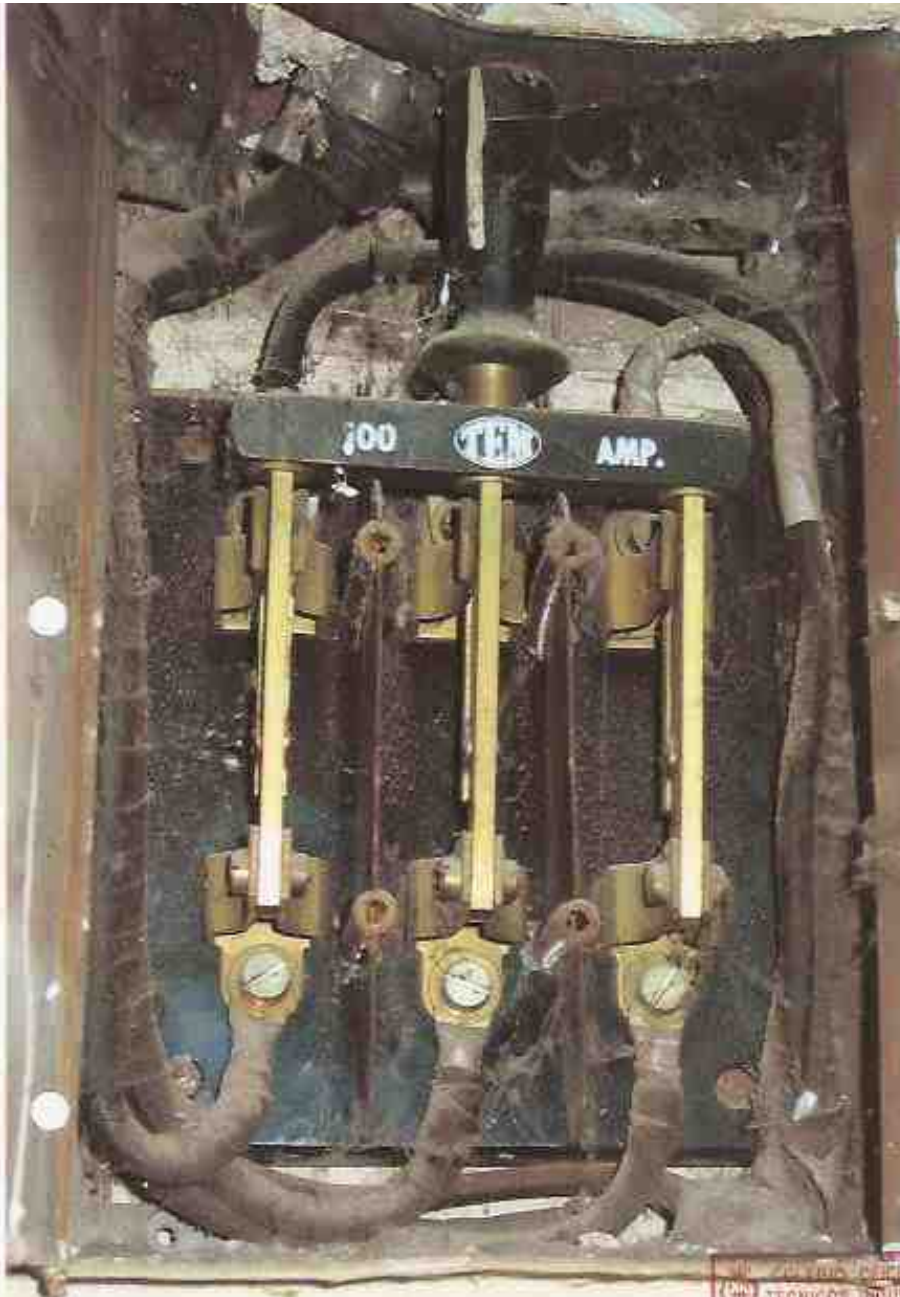
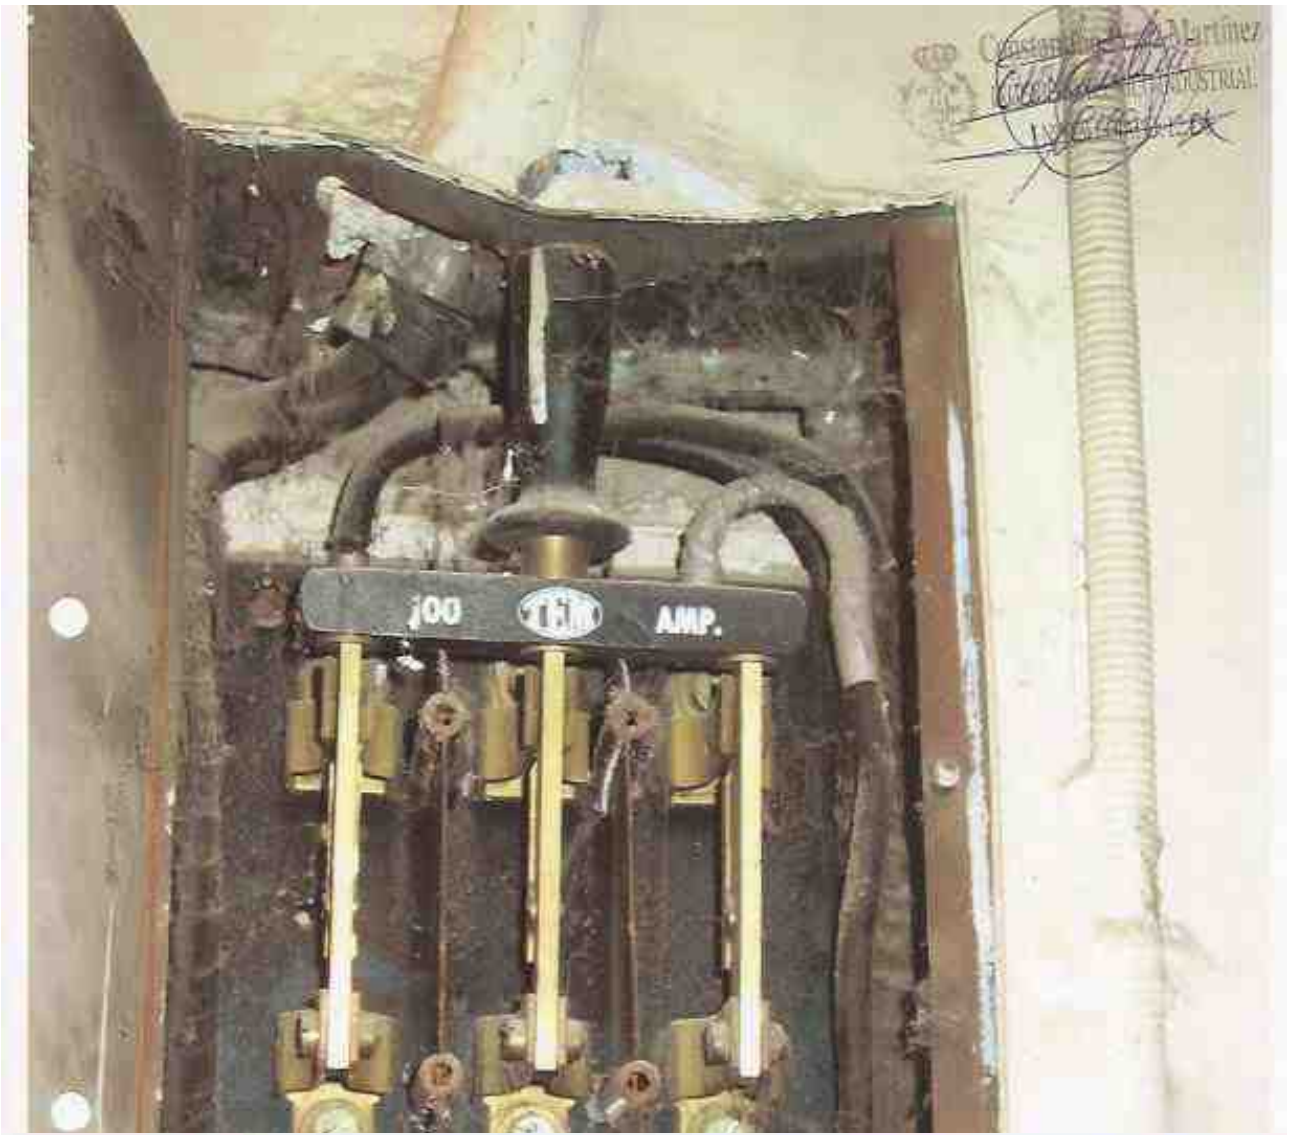
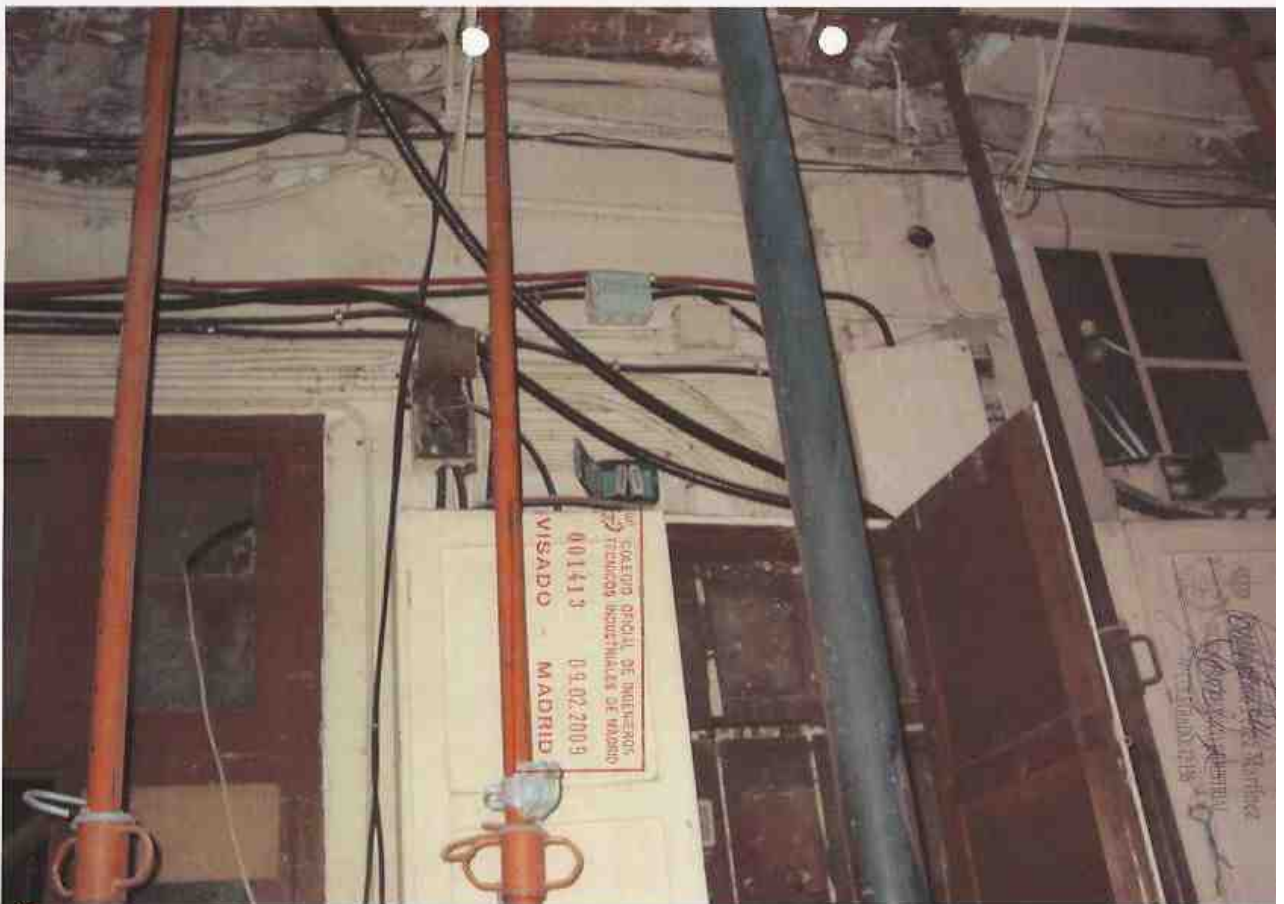
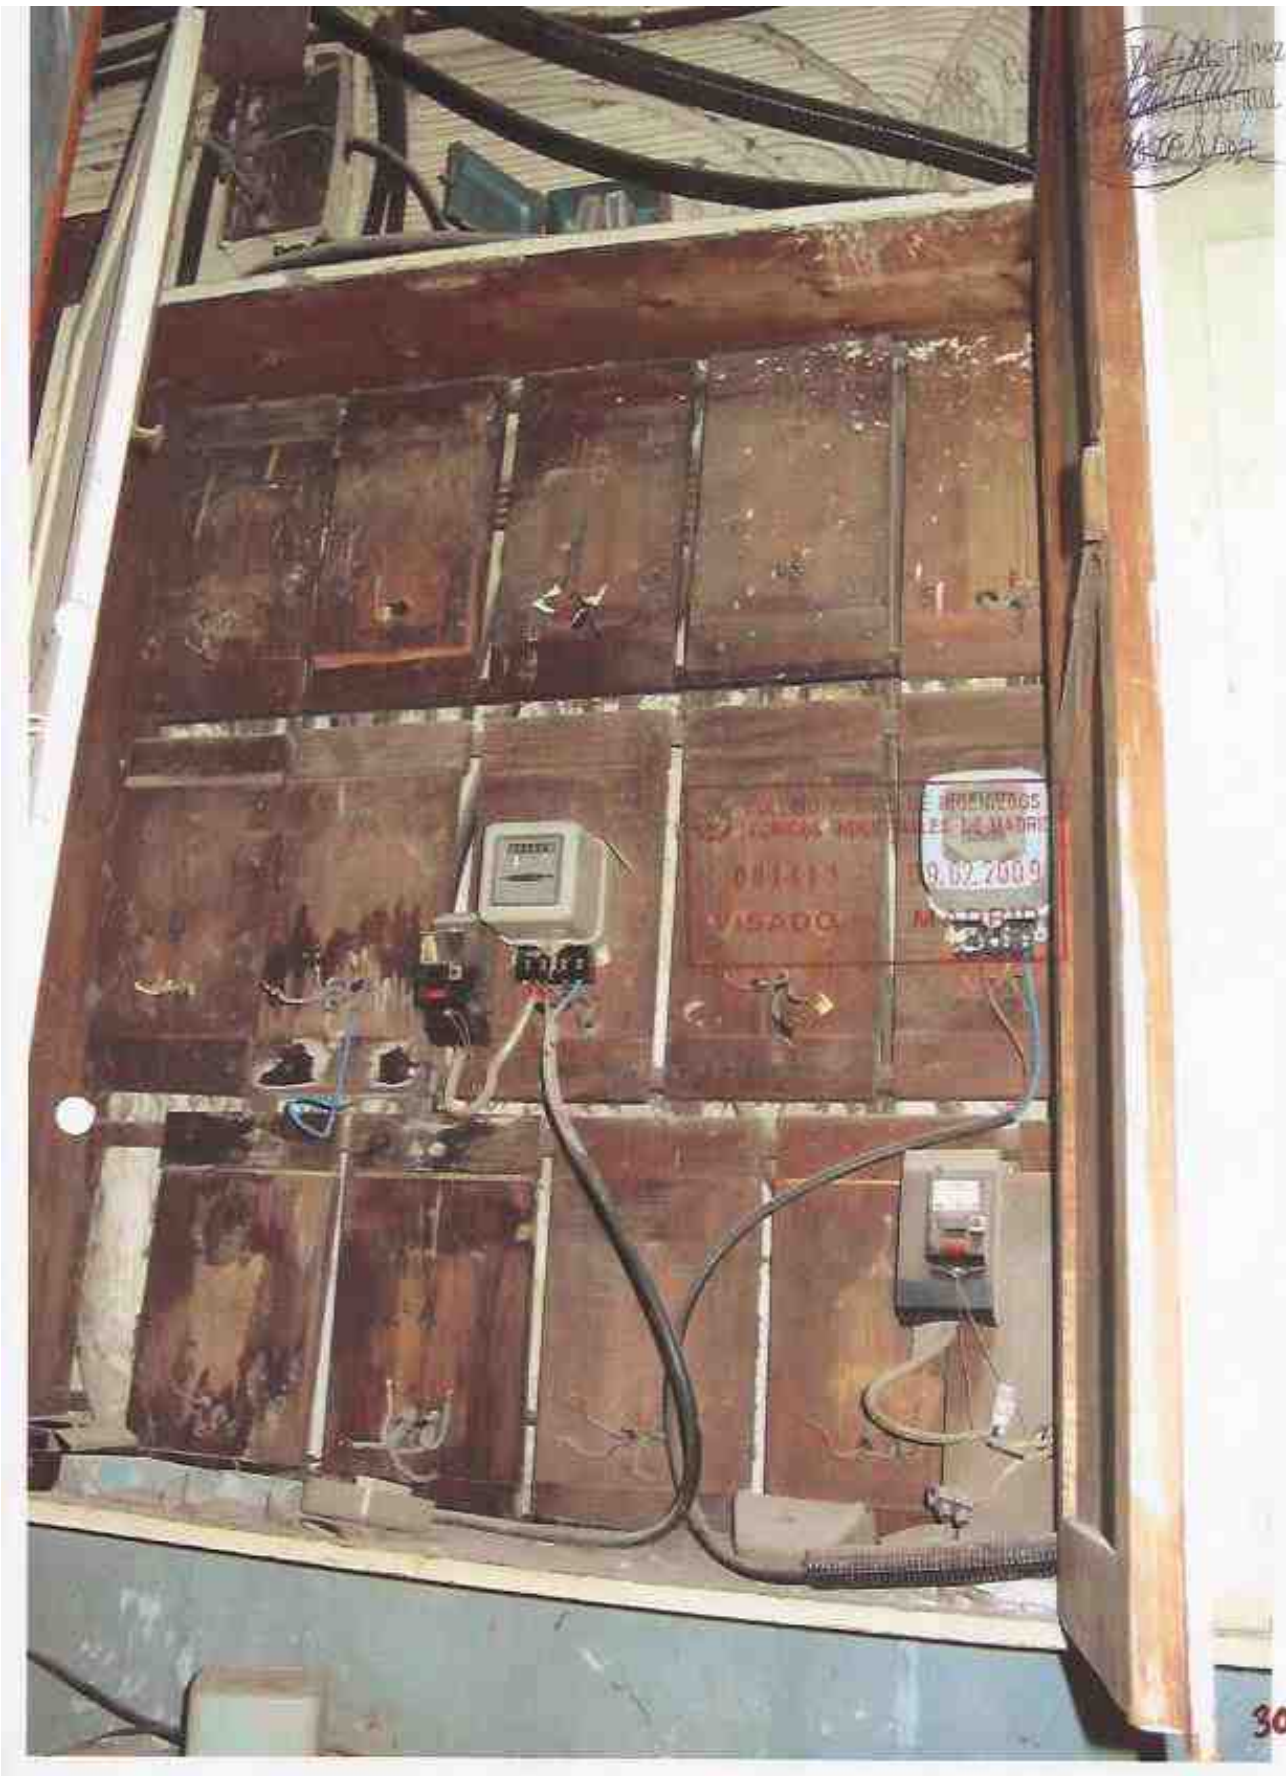
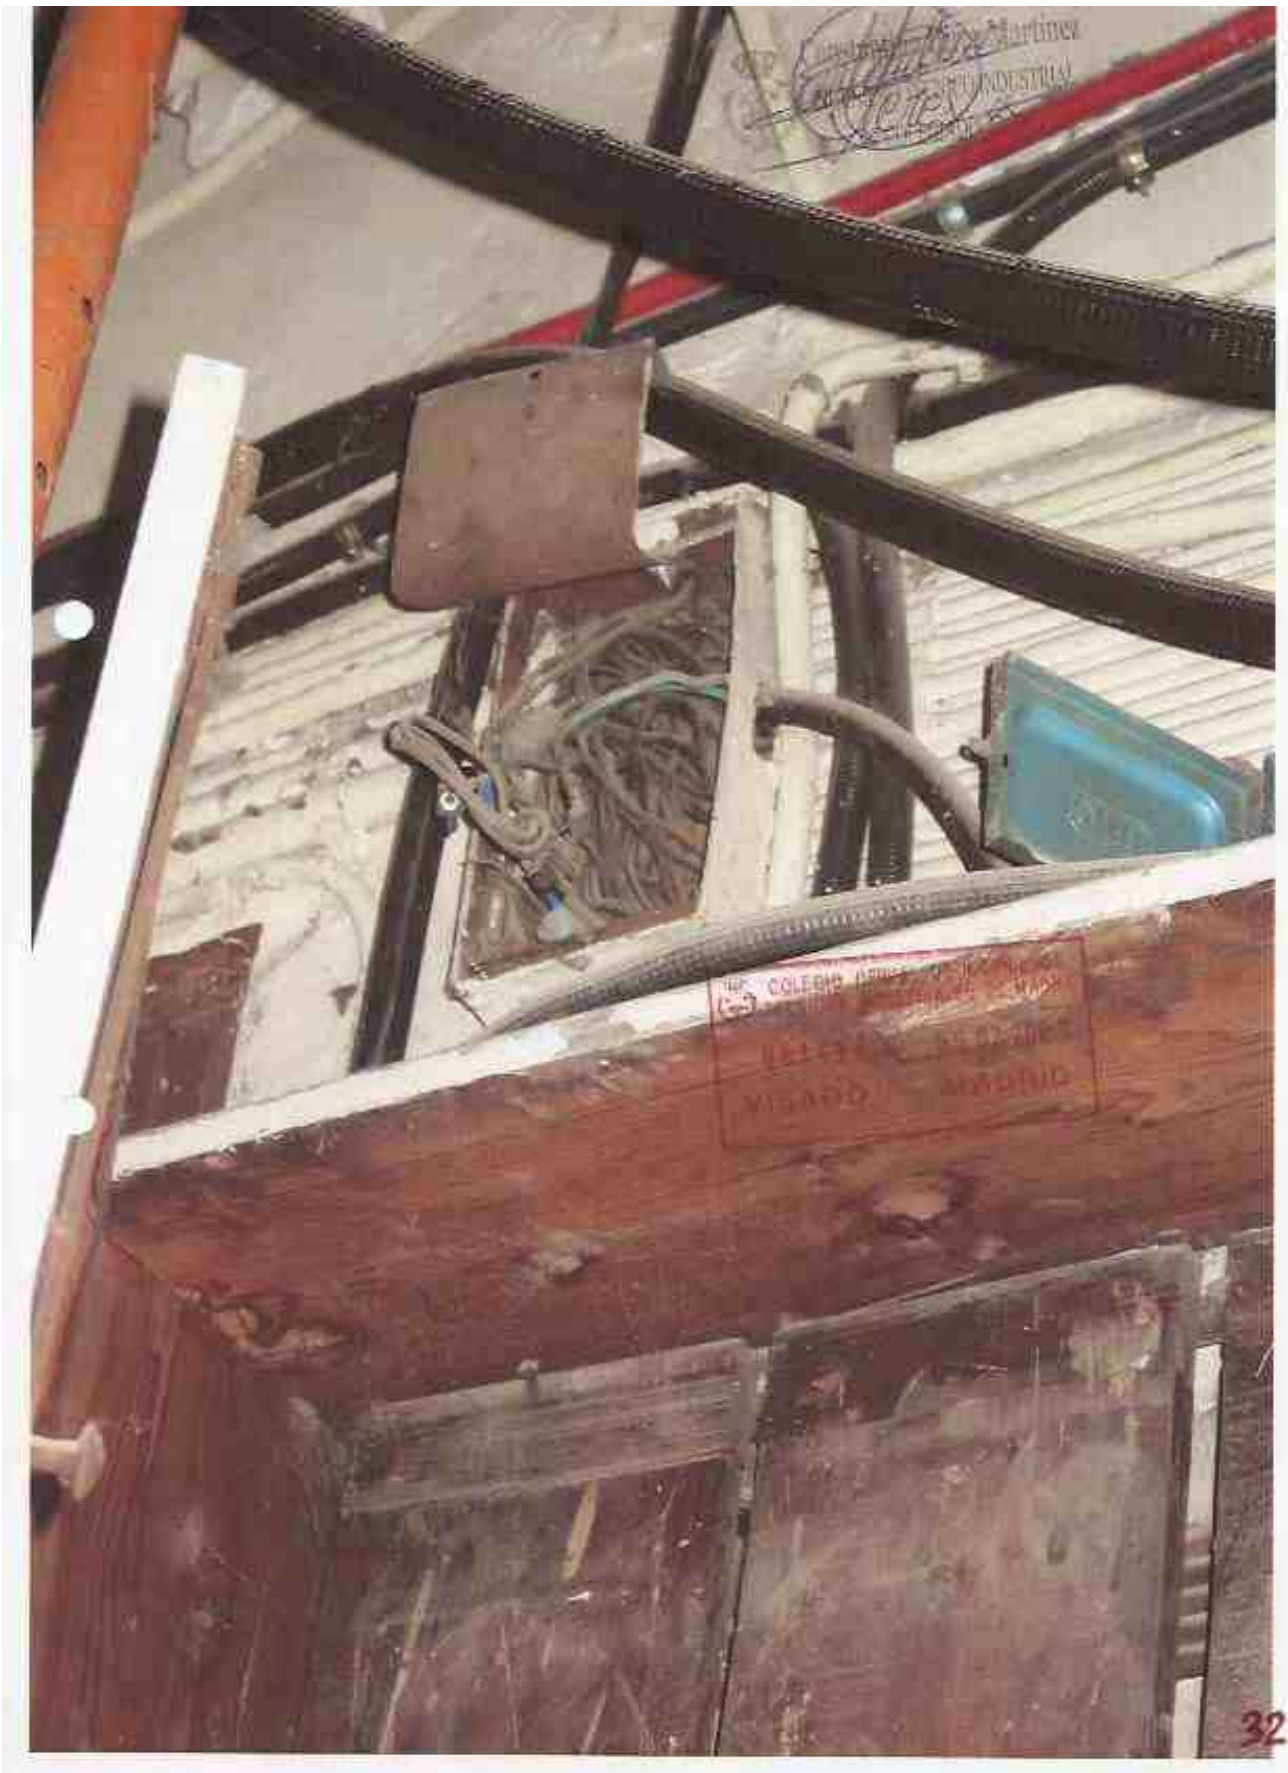
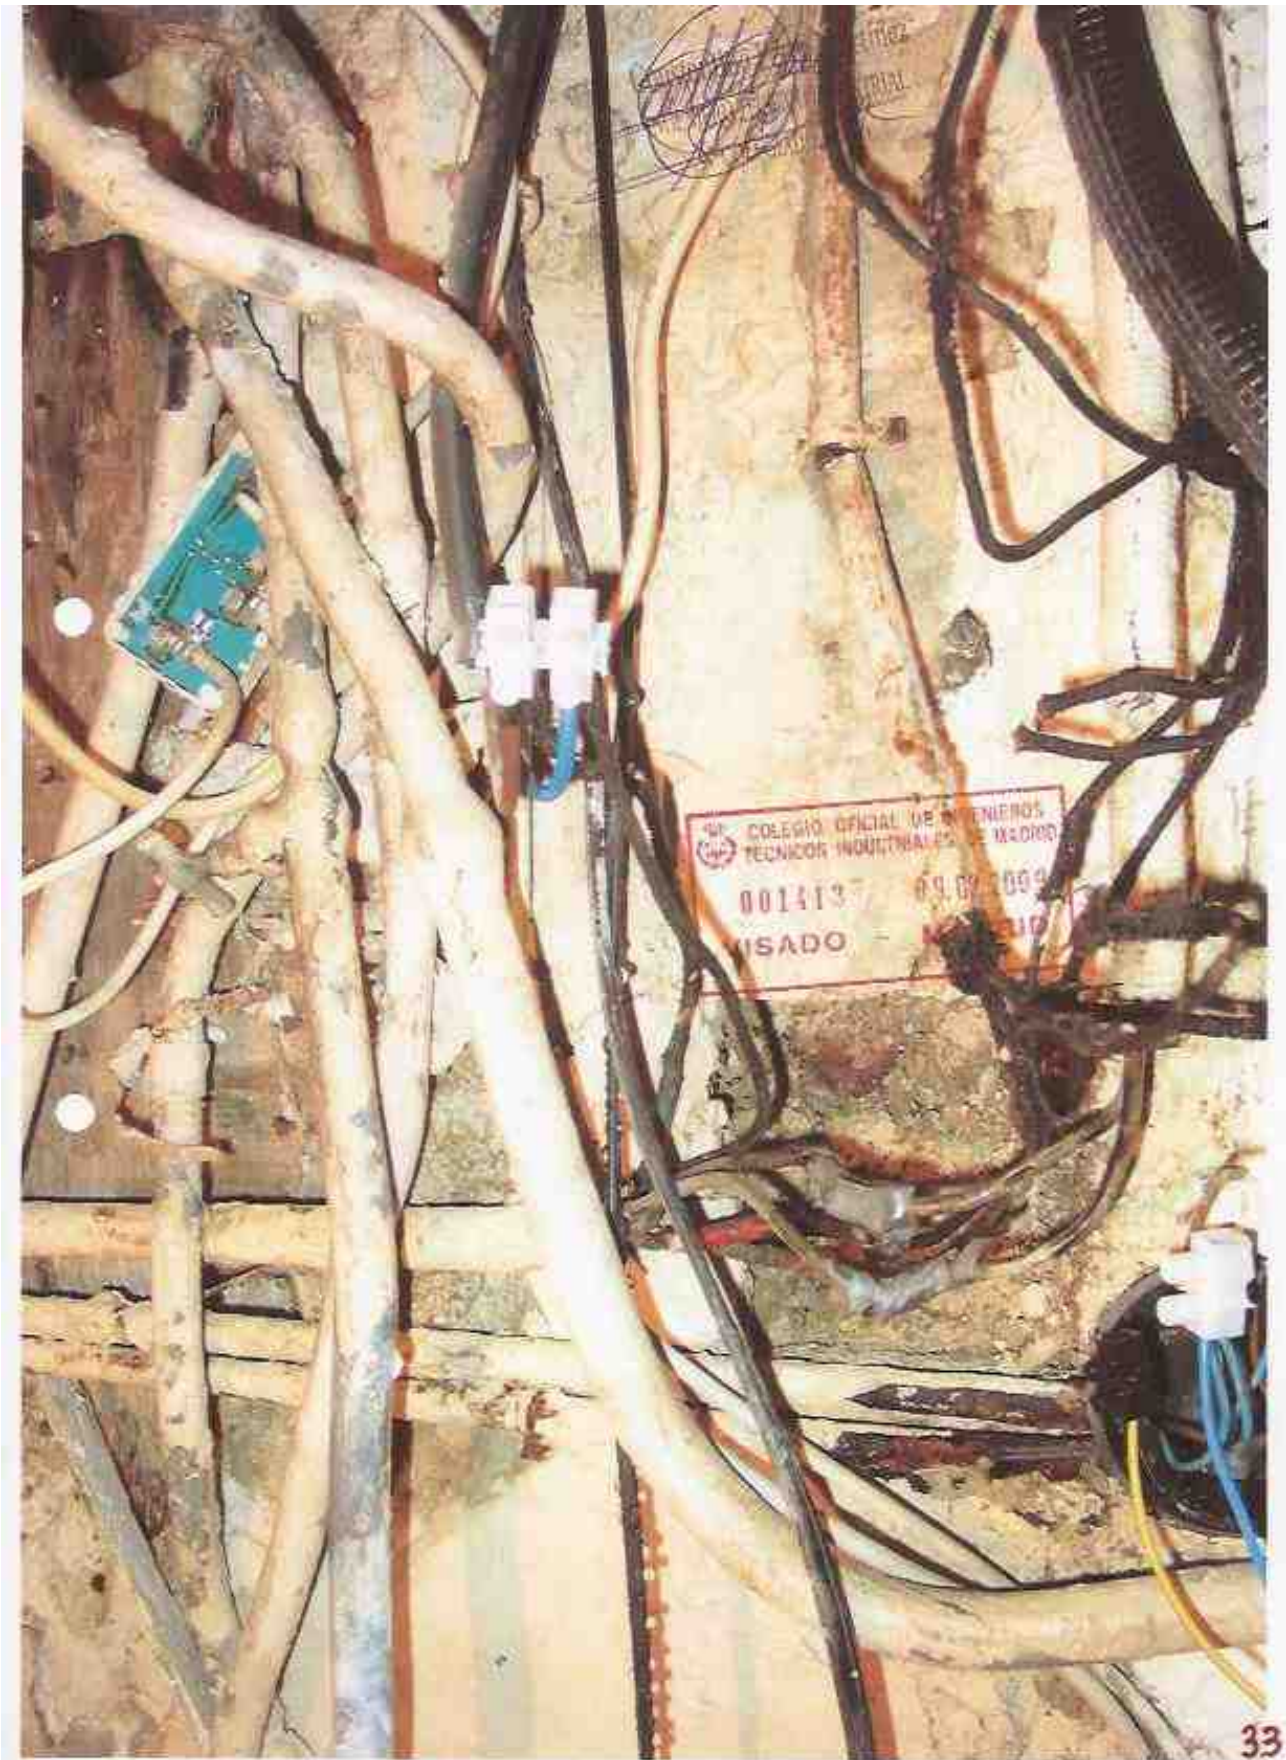
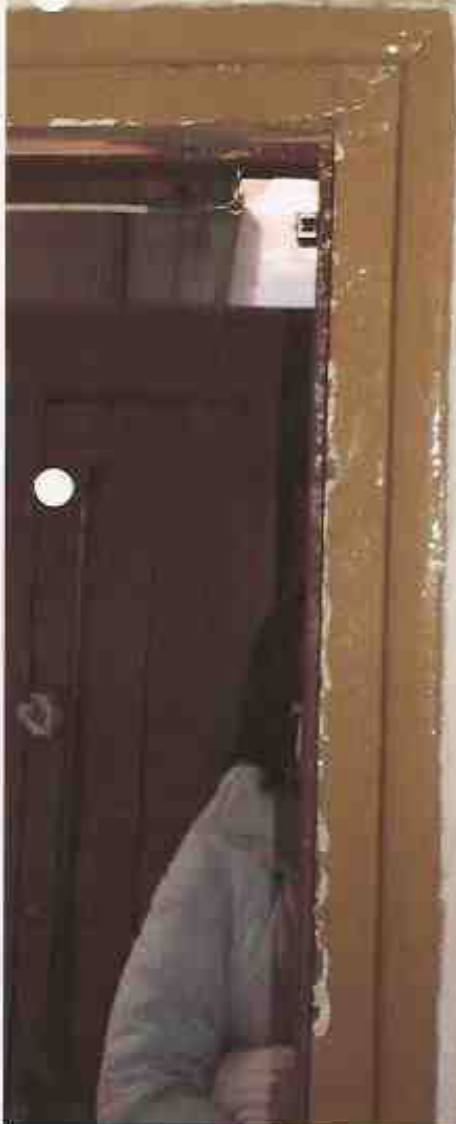
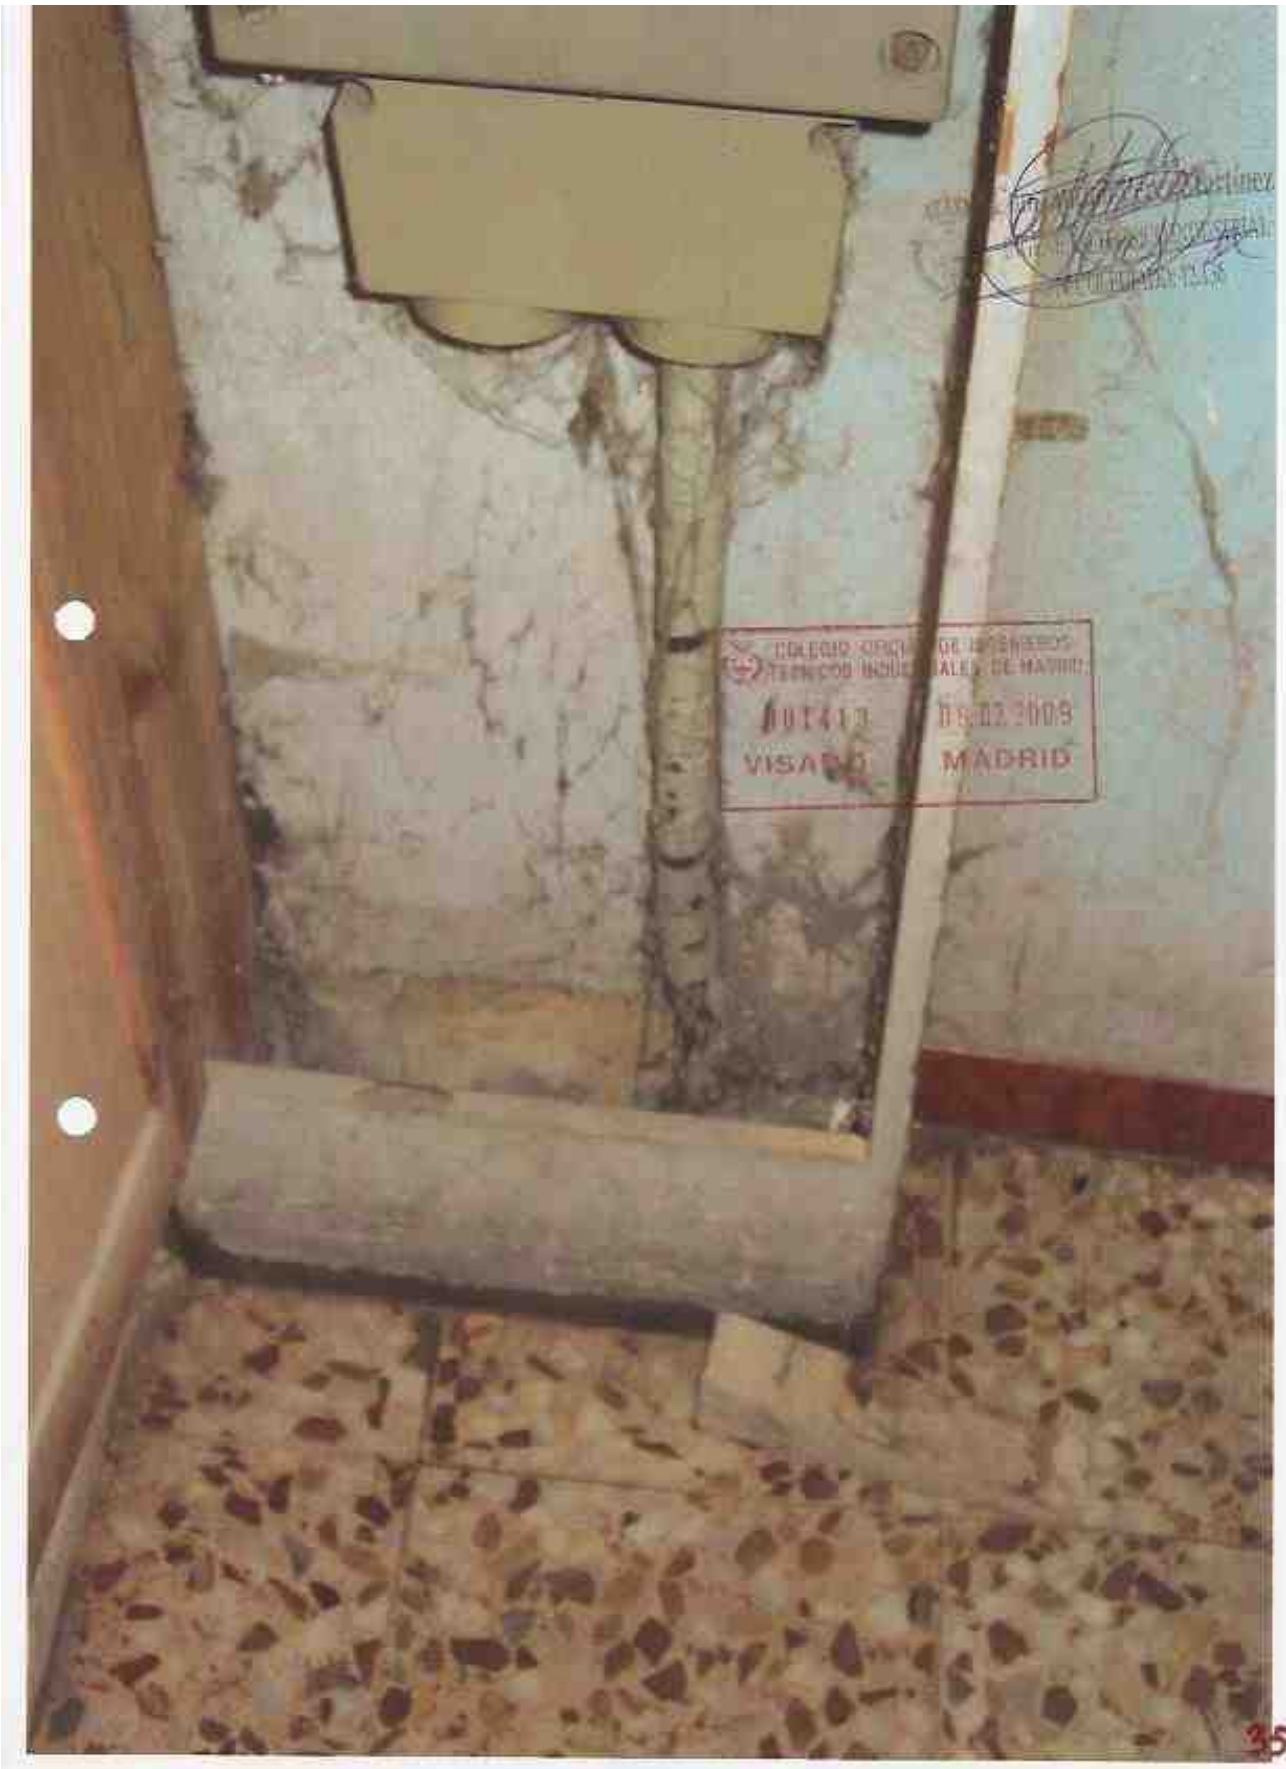
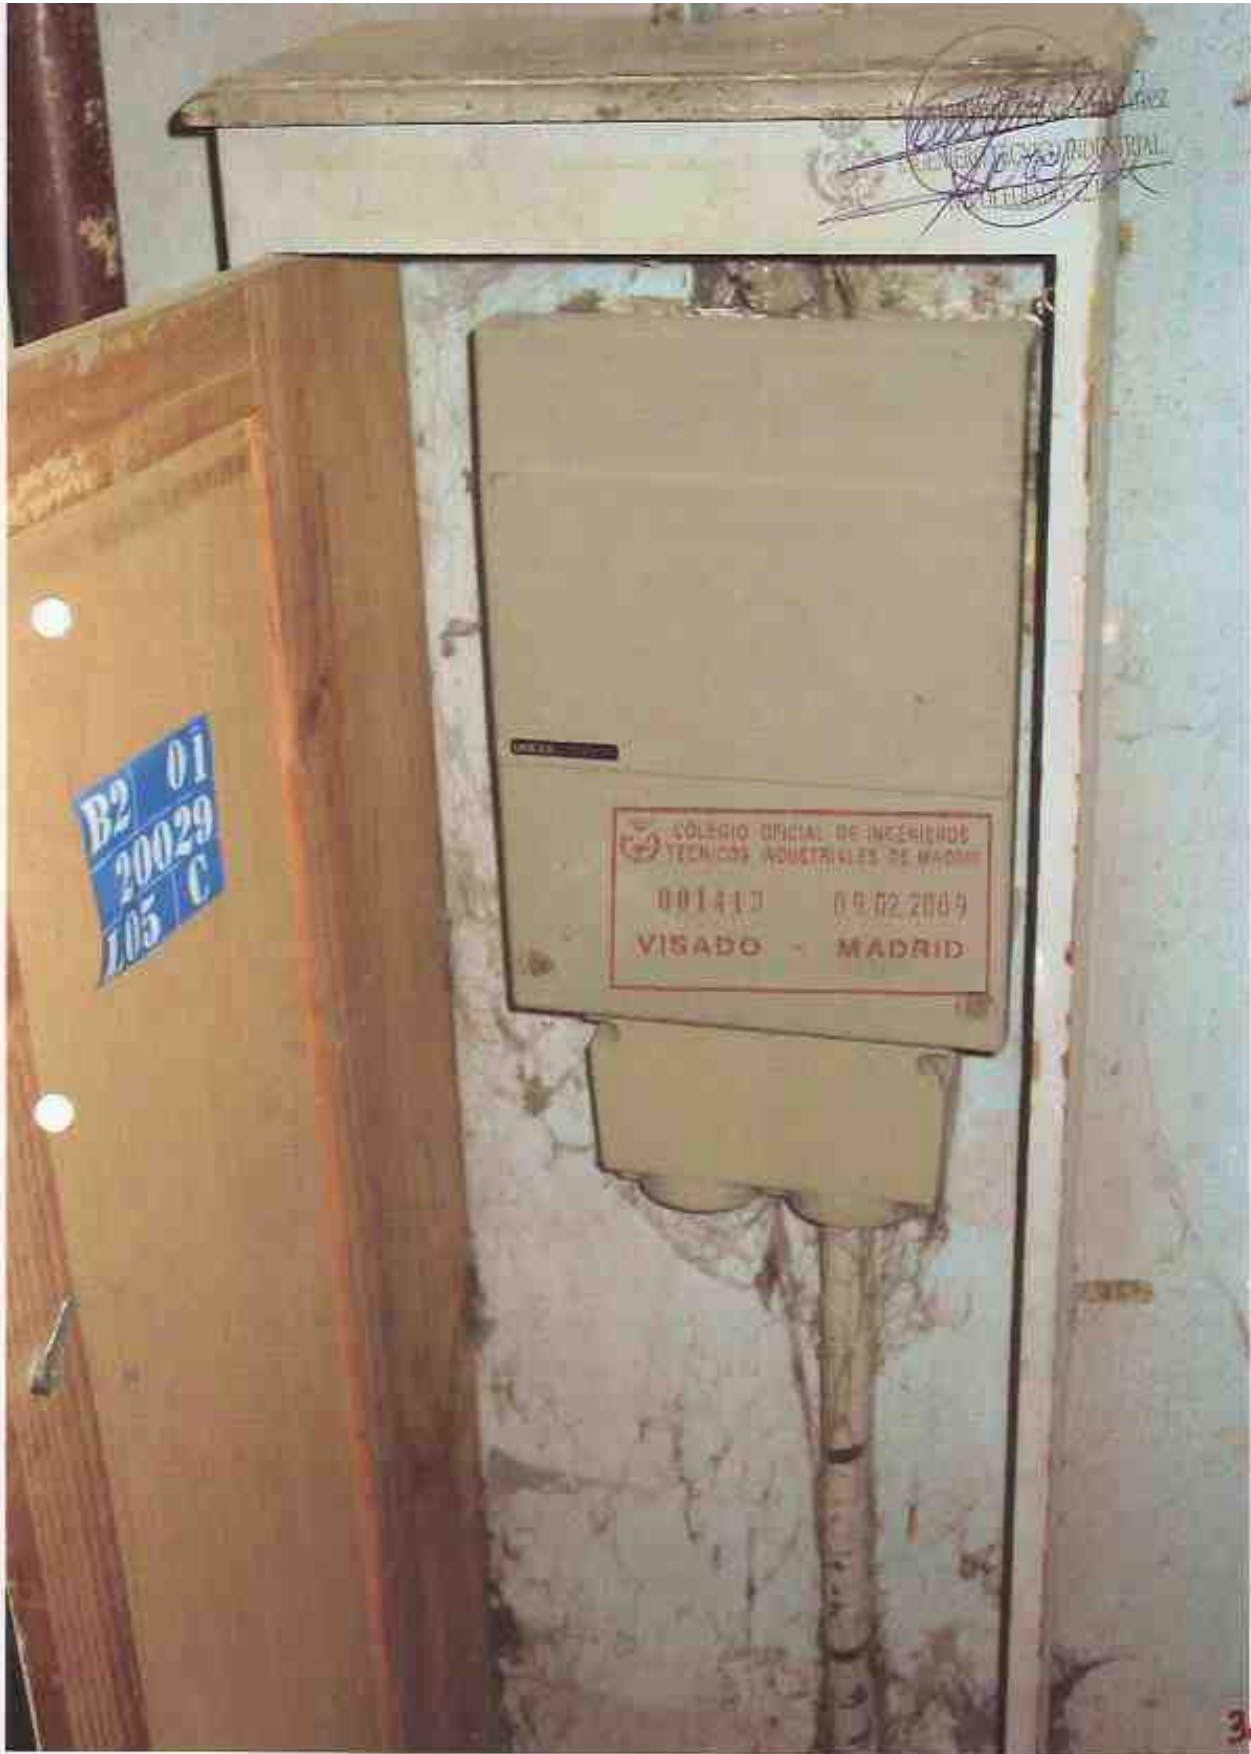
Fotografías Nº.- 26, 27, 28, 29, 30, 31, 32, 33, 34, 35 y 36.

- Las instalaciones deben datar de los años 50 a 60, ya que los materiales que la componen son conductores de aislamiento NT o IKB, bajo canalizaciones de tubo BERMANG, tubo de chapá con solapa forrado interiormente con cartón embreado.

- Que la denominada (actualmente) Caja General de Protección la compone en portal UN INTERRUPTOR MANUAL DE PALANCA TRIFÁSICO DE CUCHILLAS, SIN FUSIBLES; CON LO QUE CORRESPONDERÍA AL ACTUAL INTERRUPTOR DE CORTE EN CARGA, SALVO QUE DICHO INTERRUPTOR MANUAL NO PUEDE ACTUAR EN CARGA POR EL POSIBLE CEBADO ENTRE FASES A 400 V, ANTAÑO 220 V.

- Que la Línea General de Alimentación está compuesta por conductores en terna más neutro conformando una línea con protección externa en bajo tubo de tipo Bermang, con aislamiento dieléctrico de los conductores de goma y algodón trenzado embreado.

- Que la terminación de la LGA se realiza sobre cuadro de chapá donde se alojan supuestamente las barras de distribución y los portafusibles de protección de las Derivaciones Individuales de cada abonado, llámese viviendas-apartamentos, como finca o locales comerciales.

- Que las DI que parten de la caja de portafusibles discurren a centralización de contadores, estando está compuesta por tableros de madera y alojadas en armario de madera, sito en patio interior en la planta baja, debajo de pasillo-balcón y una altura cuyo acceso solo se puede realizar mediante escalera; aunque sin opción a la proyección directa sobre dicho armario si se encuentra sometido a la variación de los cambios climáticos, con lo que afecta a las variaciones electromecánicas de las líneas eléctricas influyendo negativamente sobre las mismas.

Hechos como sobre la sección existente de $2,5 \text{ mm}^2$ (sección mínima desde 1973, conductor de 6 mm^2), y, su aislamiento compuesto de goma y algodón embreado, así como los aumentos de potencia consumida a lo largo de los años; ha provocado que en el calentamiento y enfriamiento de forma reiterada, más el ambiente climático, los conductores se vean afectados en el

resquebrajamiento del aislante de goma, de la rigidez dieléctrica del algodón embreado, del sufrimiento de oxidación por parte del propio conductor en su capa externa; inciden estas circunstancias en el hecho de haber perdido la ductilidad del propio conductor, por haberse producido un proceso de temple dotándole de una rigidez no conveniente para manipularlo, ya que provoca acritud sobre el material conductor reduciendo su conductibilidad y por lo tanto ofreciendo más resistencia al paso de la corriente, provocándose más calentamiento a su vez, siguiendo una progresión perjudicial para ellos.

- Que no existen protecciones acordes a la normativa vigente desde 1973, sobre protección magnetotérmica y defectos contra contactos indirectos, sobre los conductores de acuerdo a las secciones de las Derivaciones Individuales, ni de los circuitos interiores.

- Que no se entiende como, porque, y ¿cuando se intercalo una Caja General de Protección homologada y actual con numeración de CIA? en el final de la Acometida de Compañía Eléctrica, ya que se debió pedir corte de suministro a esta; ella misma debiera haber comunicado a la Delegación de Industrias, Energía y Minas de Madrid, el hecho de defectos para apertura de expediente por el riesgo intrínseco sobre los usuarios, obligando a la propiedad a su actualización a la normativa vigente de ese momento en el que se cambio. Más teniendo en cuenta la existencia de campañas desde hace muchos años de verificación del estado de infraestructuras eléctricas de enlace, promovidas por el Ministerio de Industrias, haciéndose hincapié en aquellos casos más graves como es el de este Inmueble.

Se pueden observar en las fotografías expuestas a continuación, las consideraciones alegadas anteriormente, y su influencia circunstancial en que se encuentran las instalaciones, para entender las causas que provocaron la avería por la que se produjo mi intervención.
