INFORME TÉCNICO SOBRE LAS
CONDICIONES EN QUE SE
ENCUENTRAN LAS INSTALACIONES
ELECTROTÉCNICAS DE USO
COMUNITARIO GENERAL Y
PRIVADO EN UNA FINCA
CORRALA DE VIVIENDAS EN
RÉGIMEN DE ALQUILER, UBICADO
EN EL DISTRITO DE CENTRO
(LAVAPIÉS) MADRID

“C/ VENTORRILLO Nº 7”

Madrid, Enero de 2009

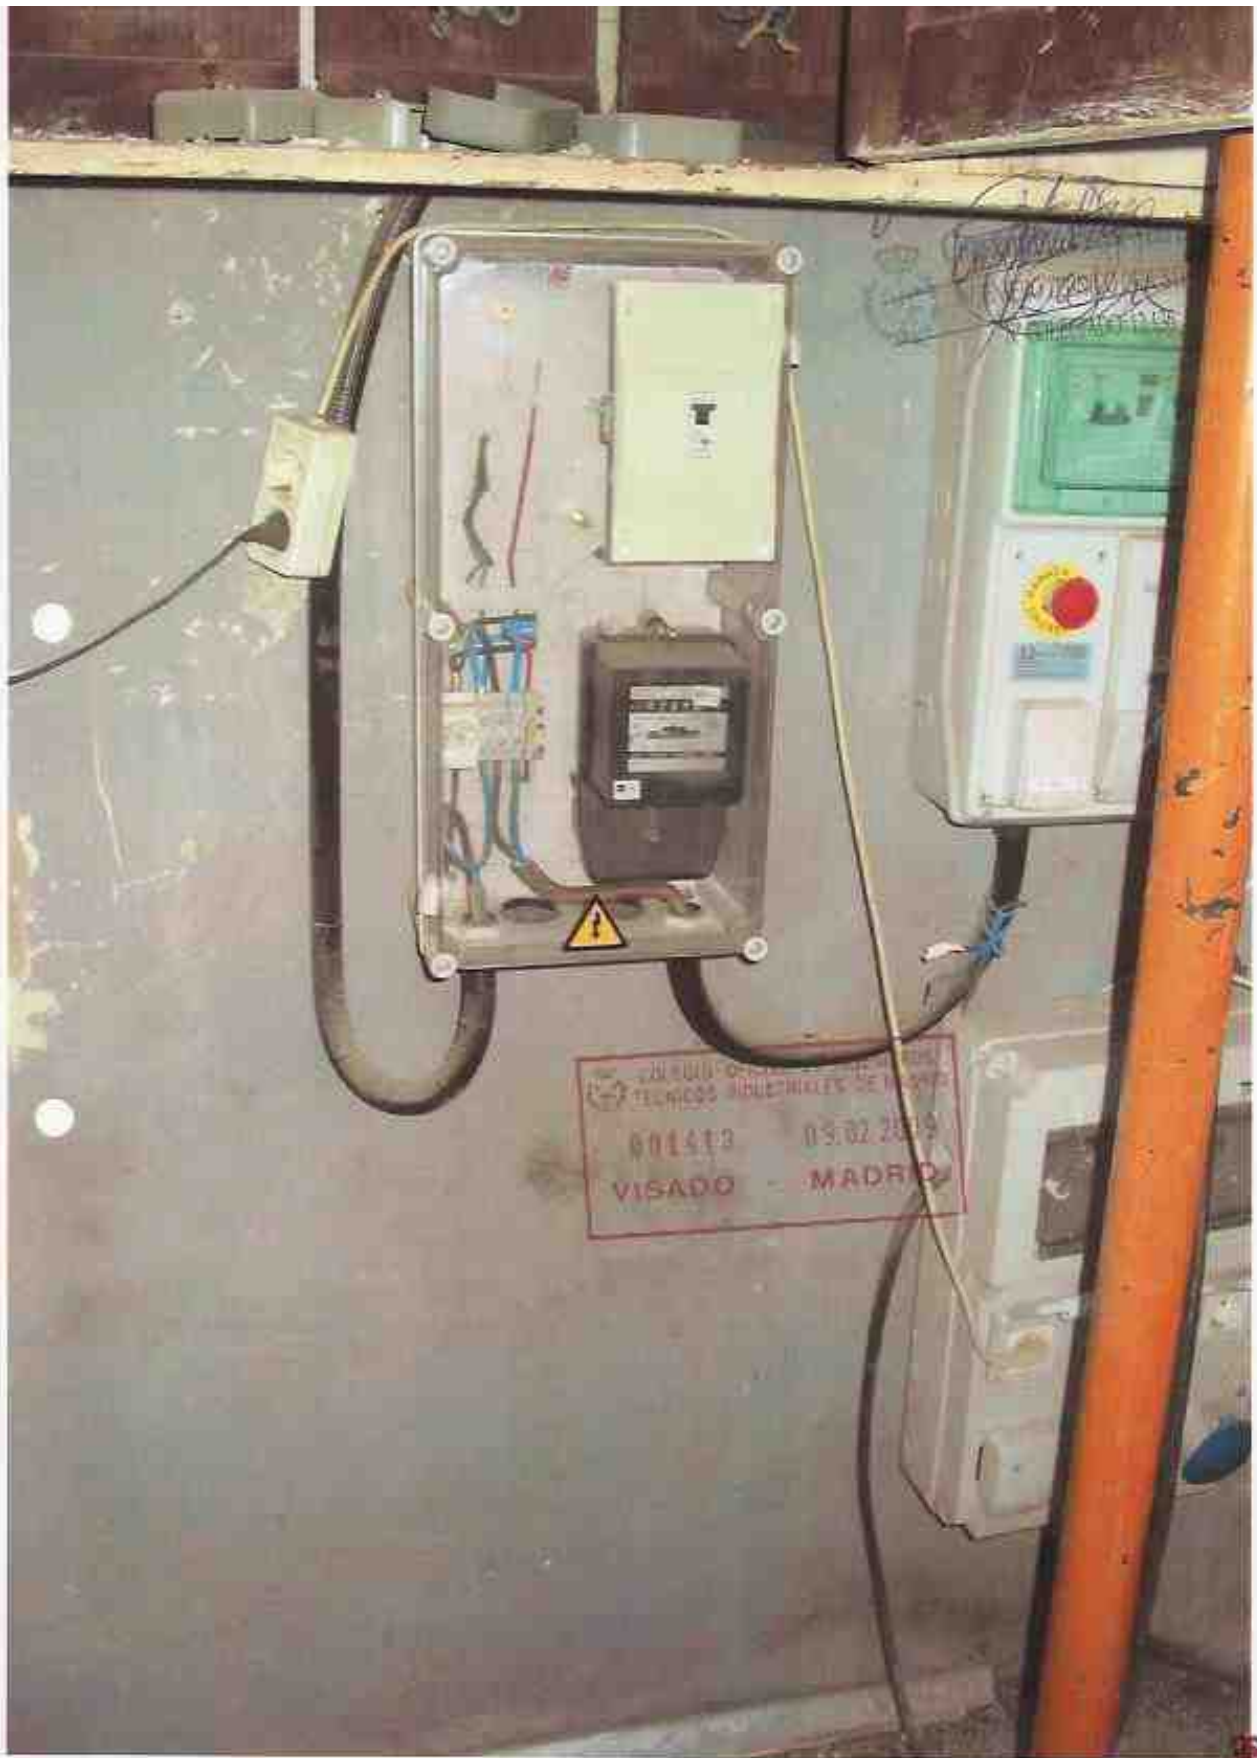
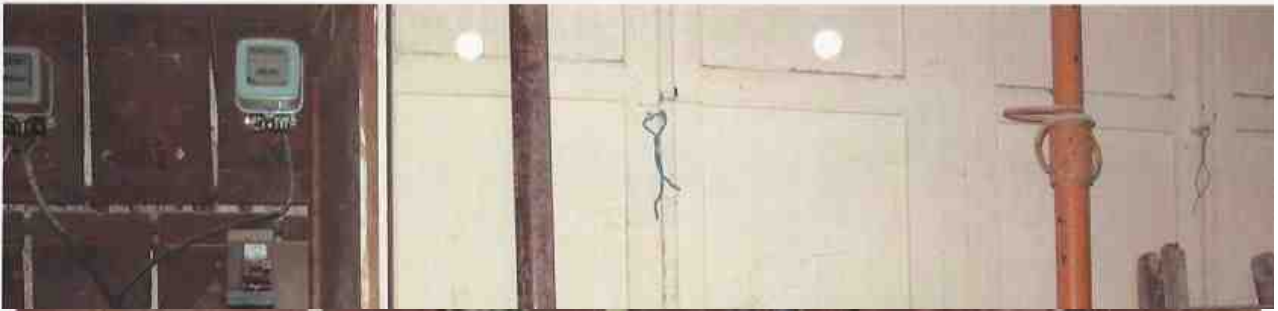
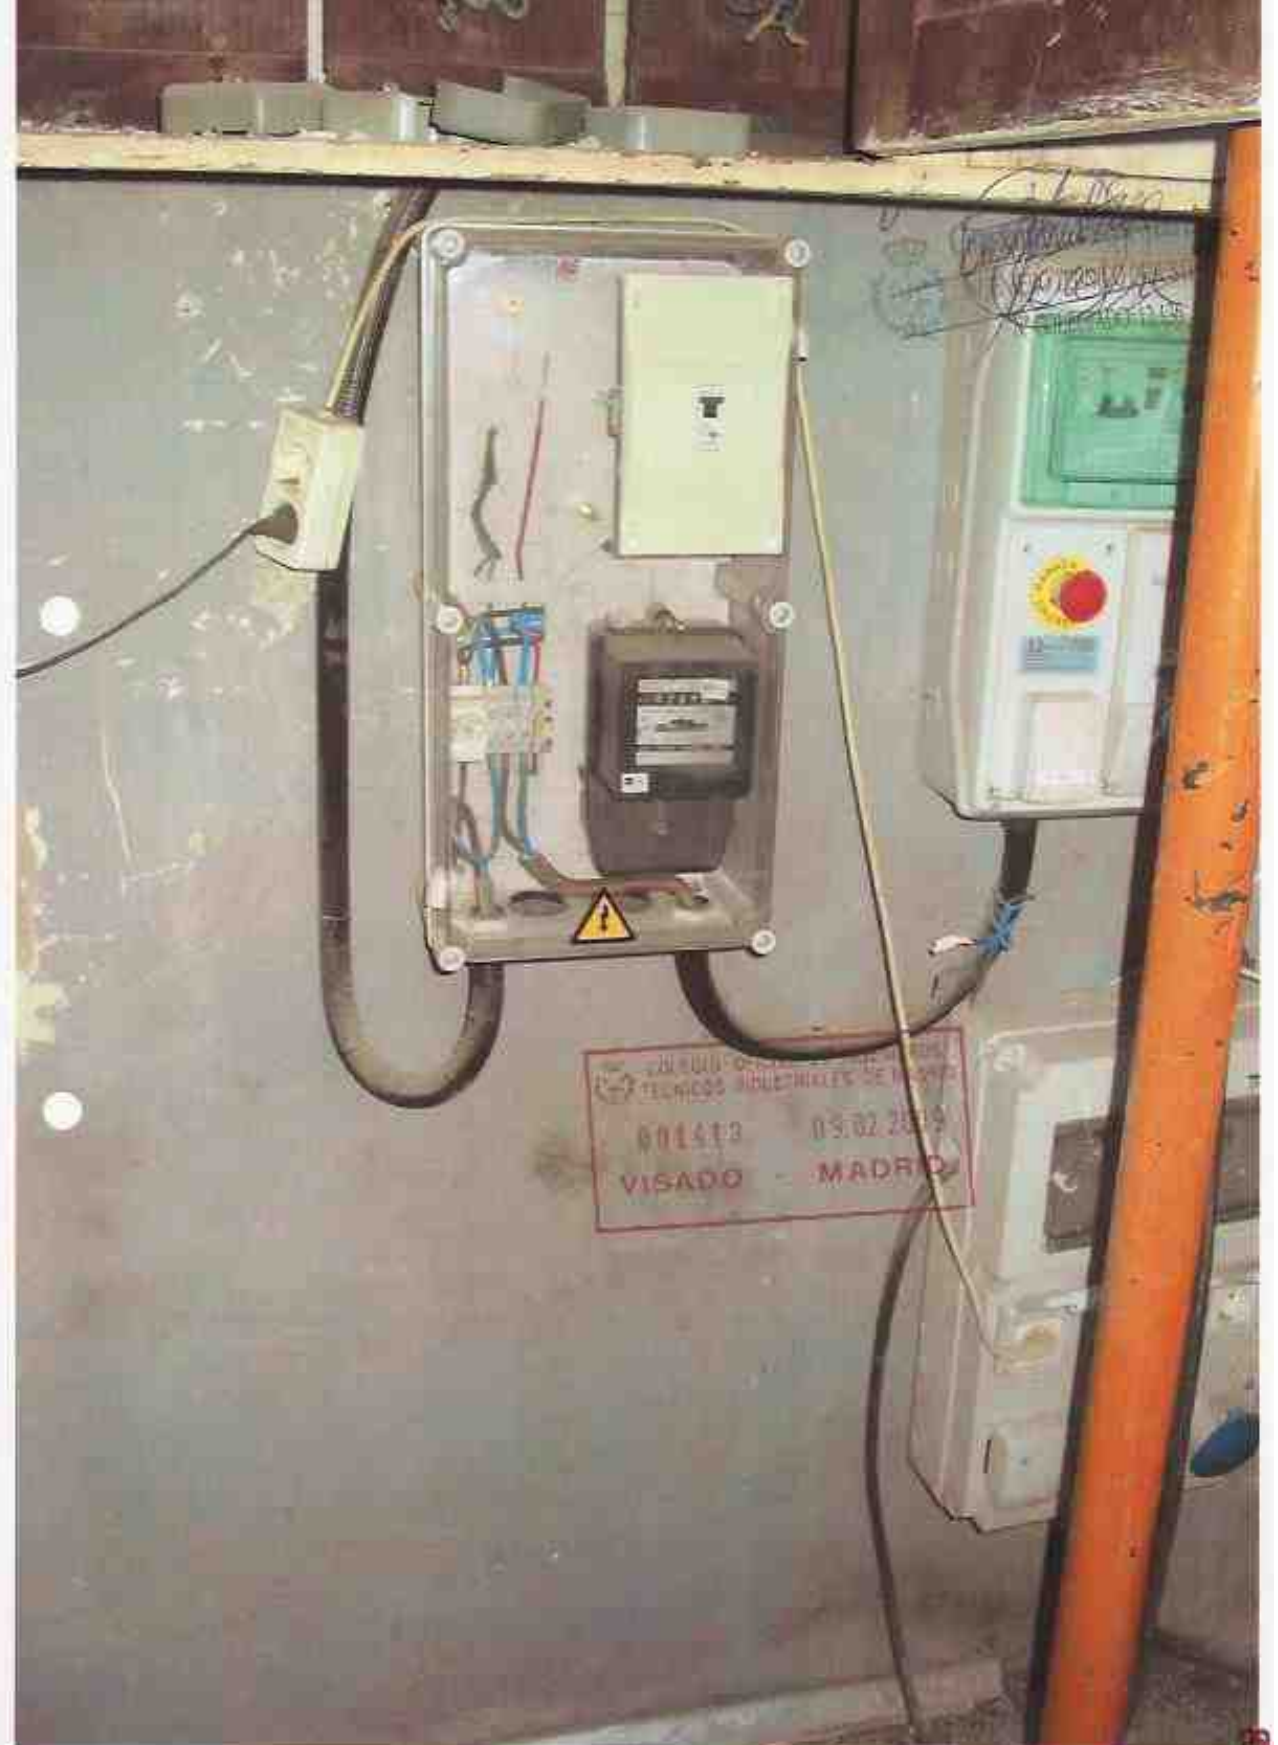
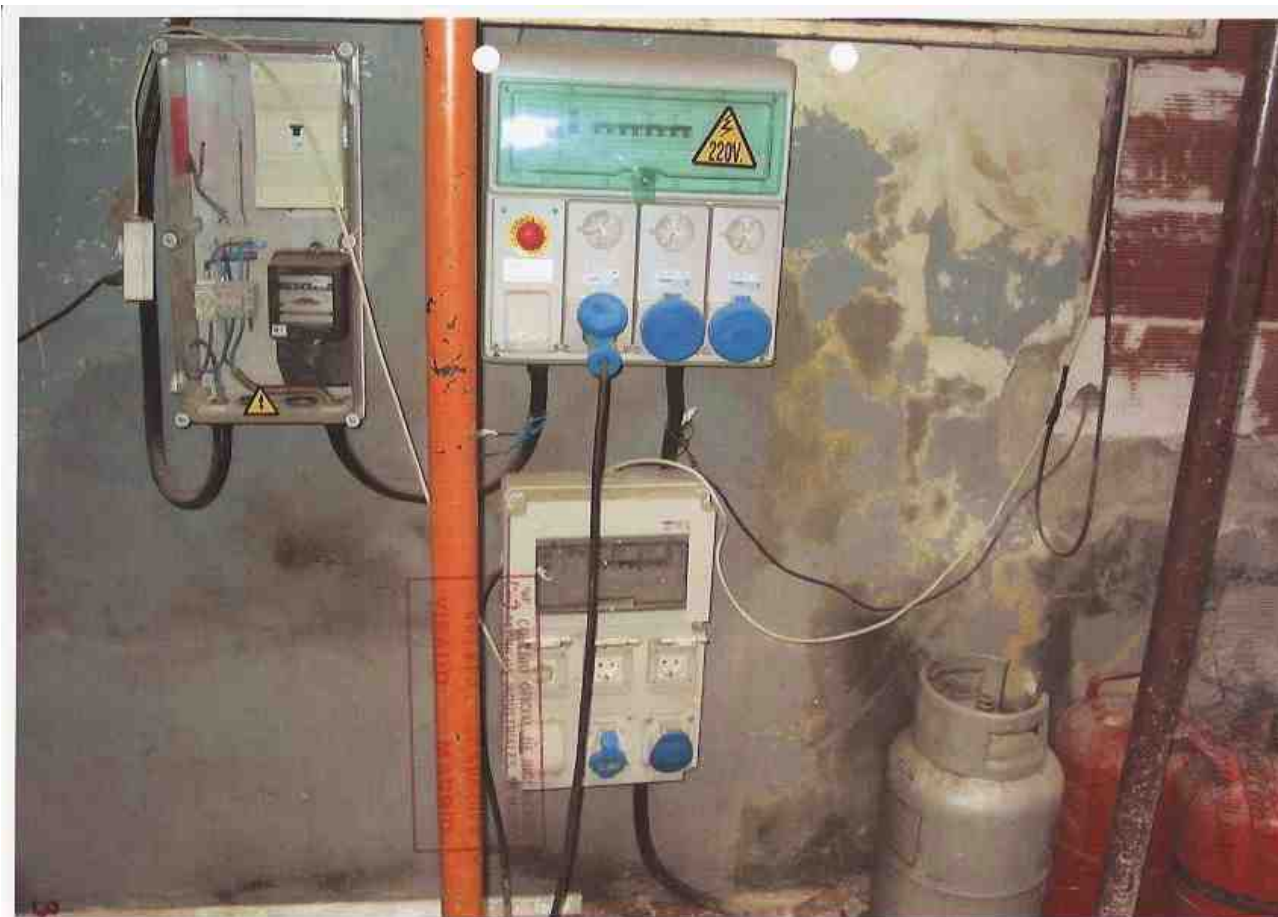
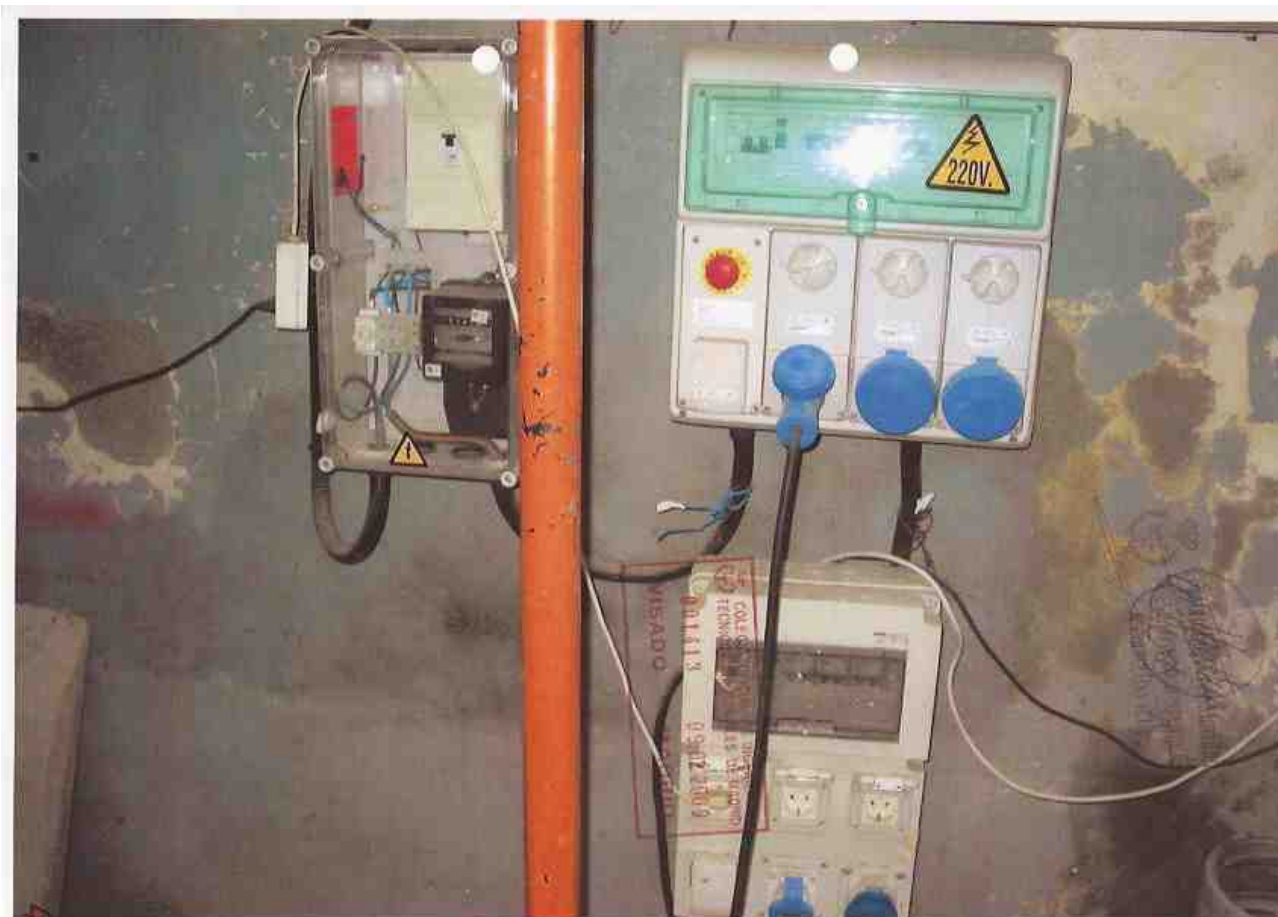
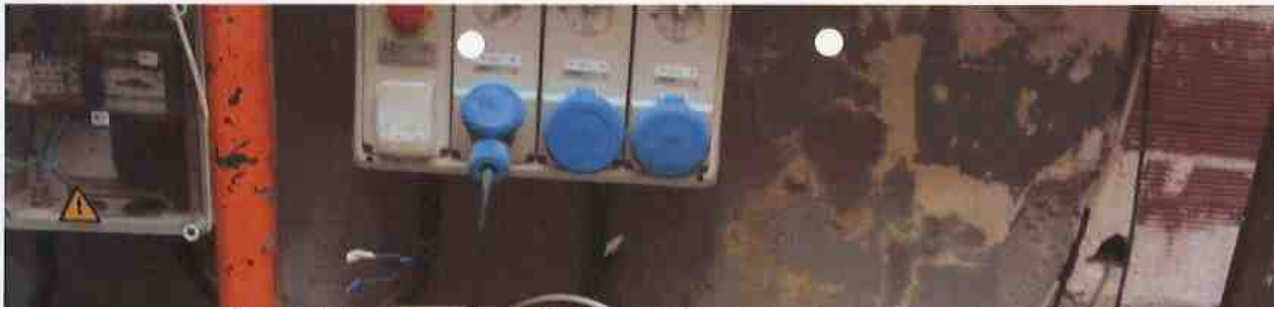
Fotografías Nº.- 37, 38, 39, 40, 41, 42, 43, 44, 45, 46 y 47.

Que dicha DI forzosamente por la casuística del suministro ha debido ser inspeccionada por alguna Empresa de Inspección y Control Autorizada, y no se puede entender como se le ha dado la autorización de puesta en servicio, teniendo en cuenta la desprotección frente a las personas residentes en el Inmueble, la conexión de la misma sobre la caja de distribución de la finca teniendo en cuenta las deficiencias que presenta y las posibles alteraciones a los suministros existentes, y sobre todo la existencia de conductores de aislamiento de 500 V para instalación portátil de suministro de energía a receptores de la obra, e inclusive practicando, en estos mismos conductores, conexiones de derivación a otros cables portátiles por torsión, cuando está totalmente prohibido.

Se pueden observar en las fotografías expuestas a continuación, las consideraciones alegadas anteriormente, y su influencia circunstancial en que se encuentran las instalaciones.

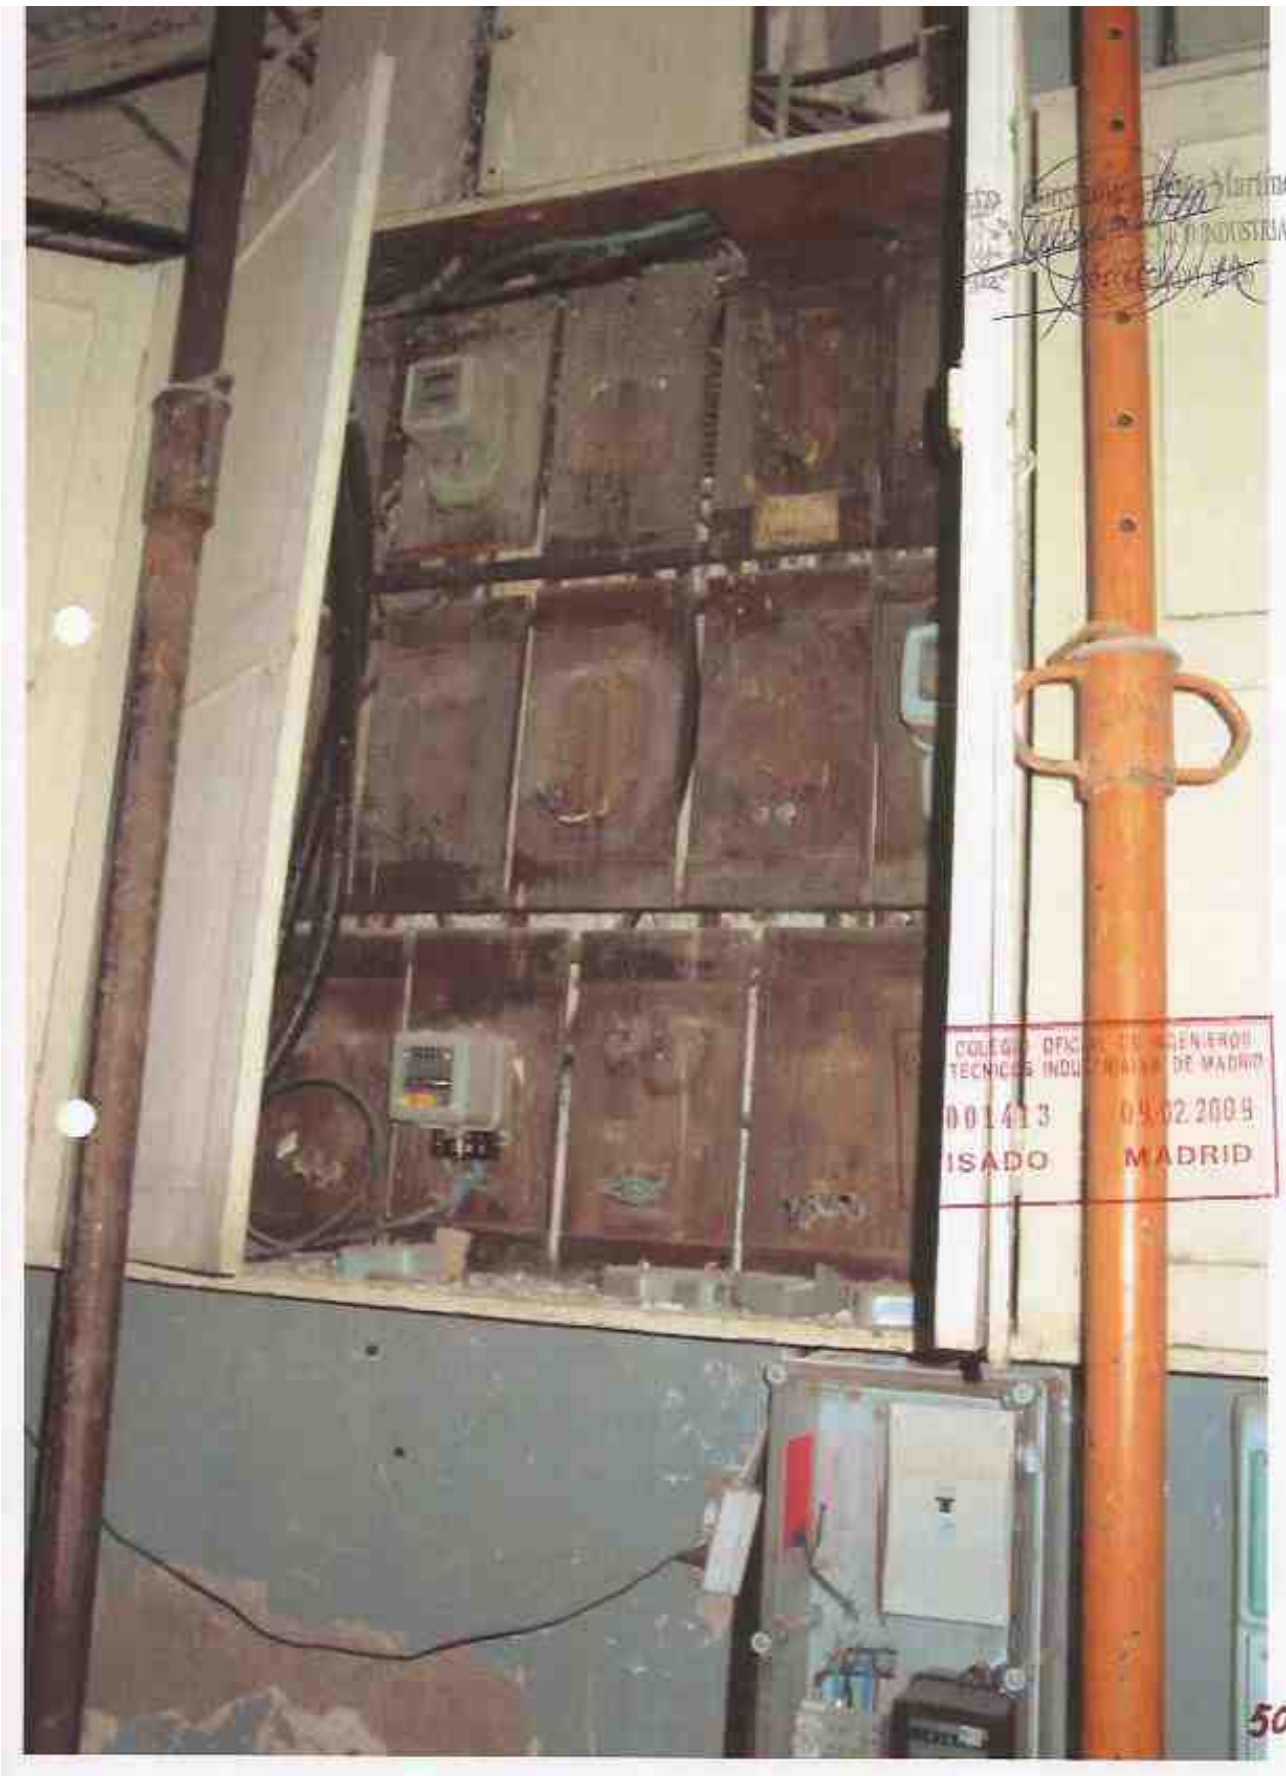
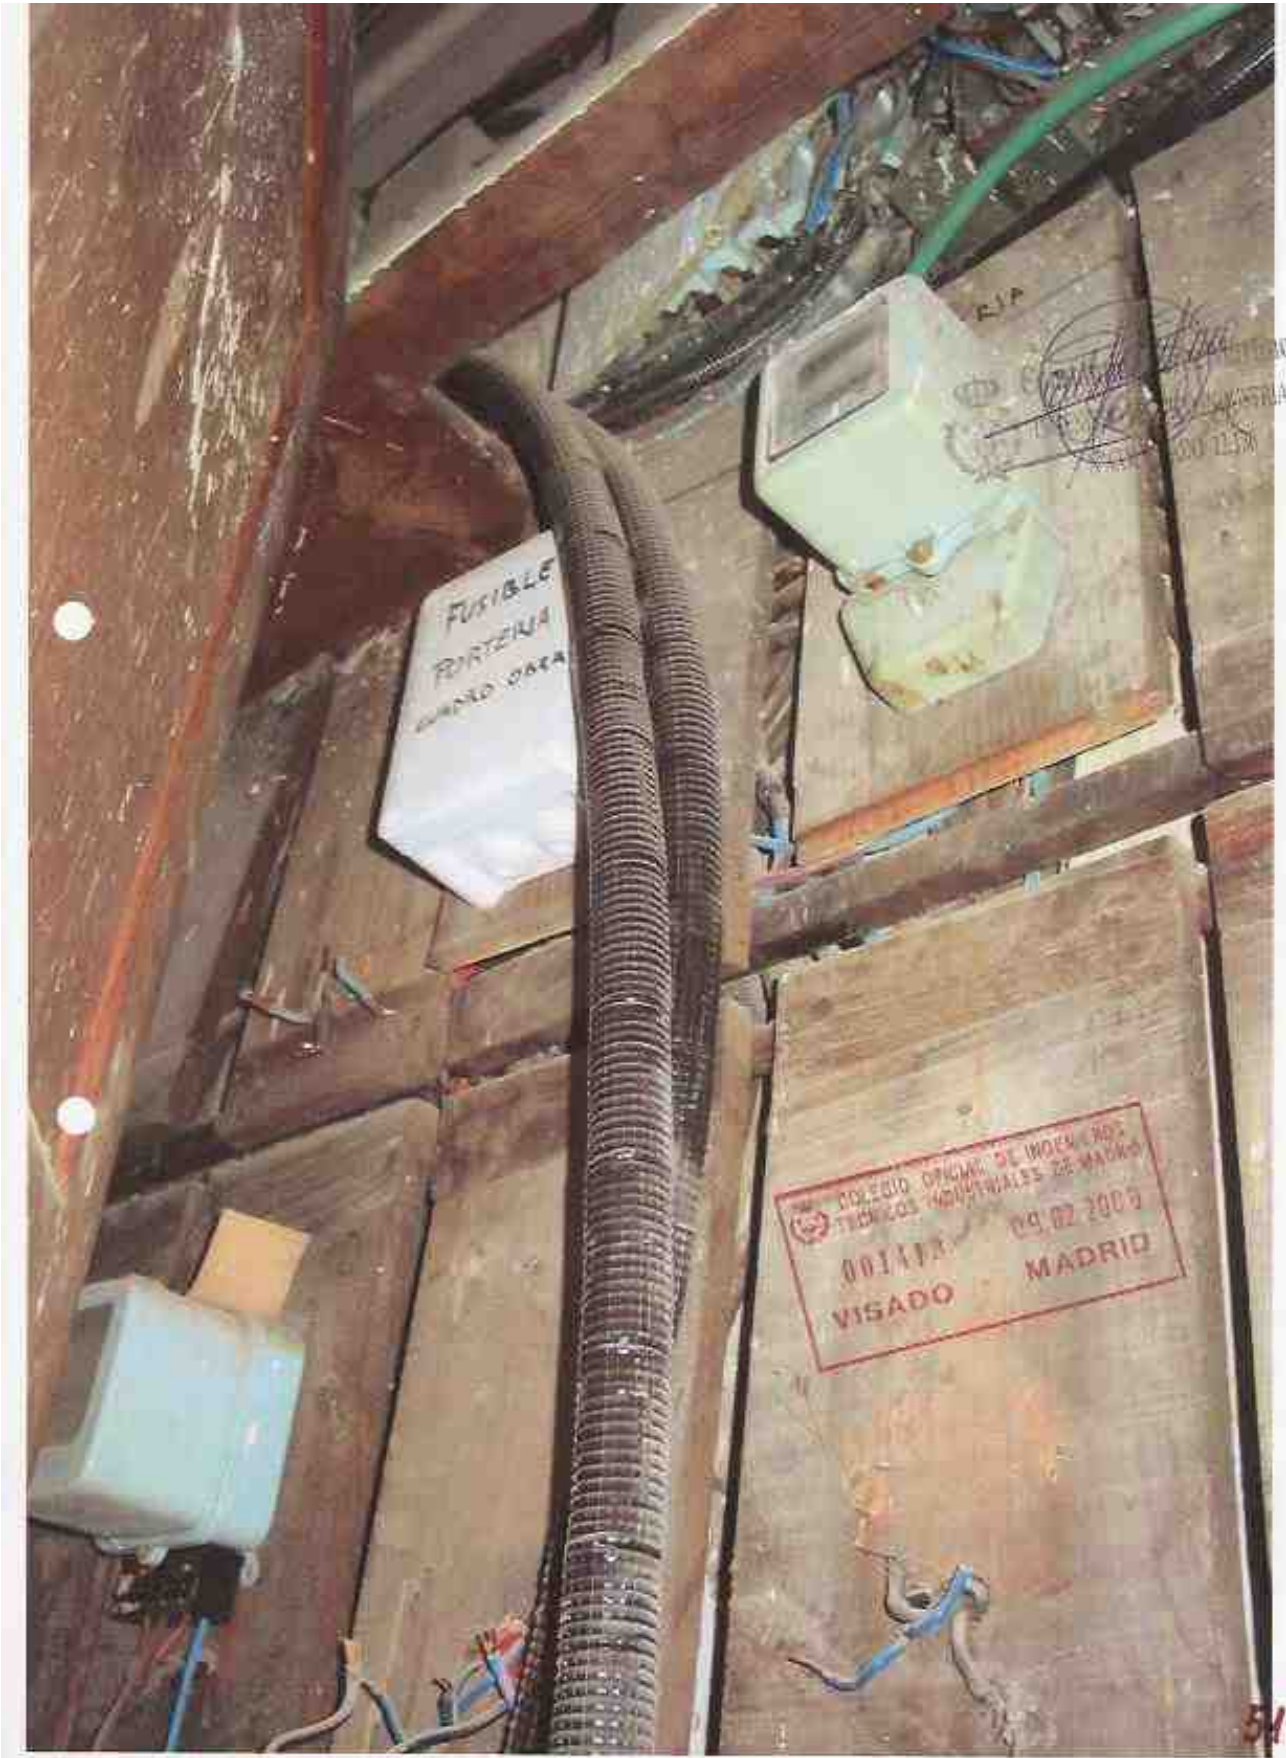
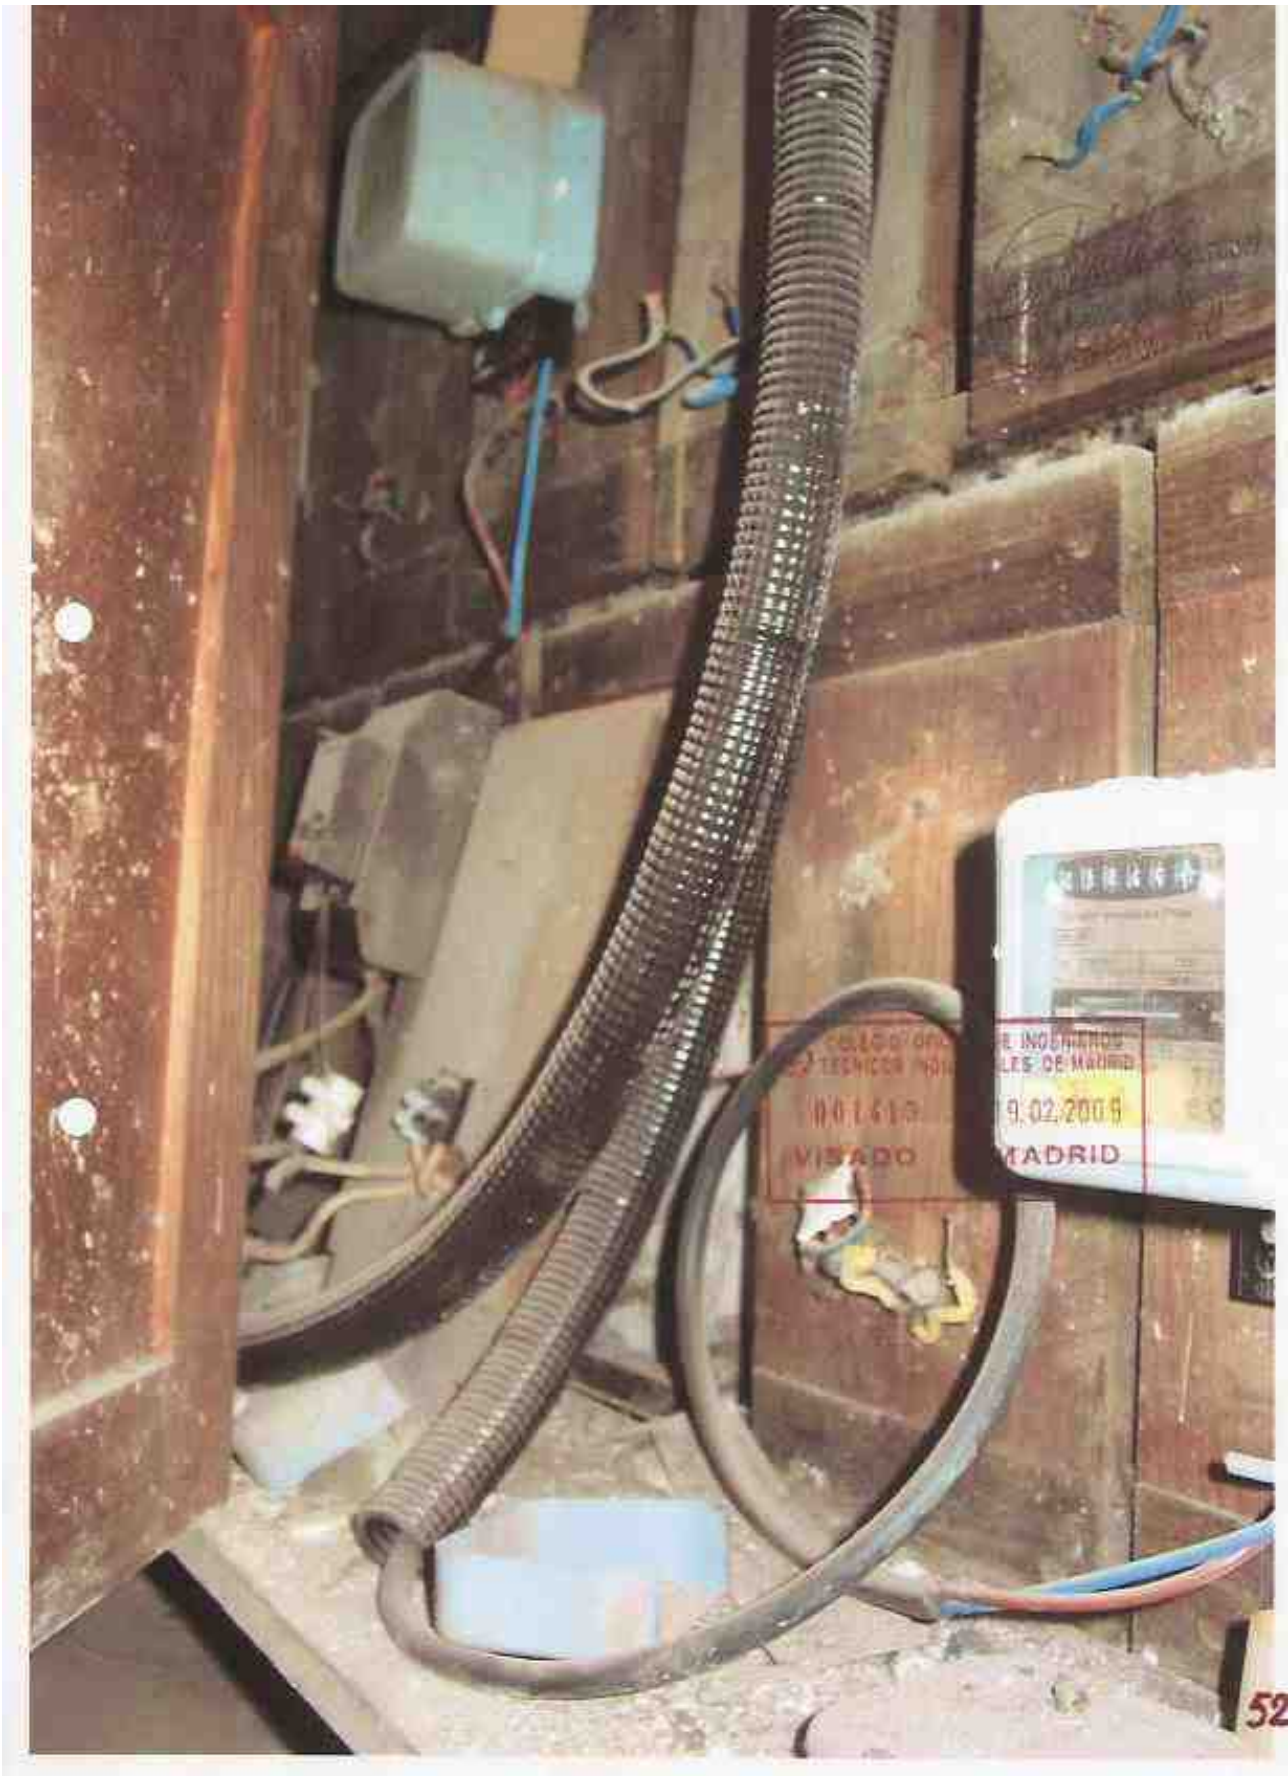
Fotografías Nº.- 48, 49, 50, 51 y 52.

5. Que se reflejan la mala práctica profesional por parte del personal ejecutor del desmantelamiento de la infraestructura de enlace, ya que se pueden observar conductores desnudos y pelados, totalmente al aire y con riesgo de defectos directos o indirectos, existiendo la posibilidad de descargas eléctricas desde para el personal cualificado, como para el personal de la Compañía Suministradora de Energía al tomar las lecturas de los contadores en uso, por no estar de baja ni retirados por reforma los correspondientes a las viviendas habitadas, como para el propio usuario directo al verificar si se le ha saltado por ejemplo el ICP.

Se pueden observar en las fotografías expuestas a continuación, las consideraciones alegadas anteriormente, y su influencia circunstancial en que se encuentran las instalaciones.

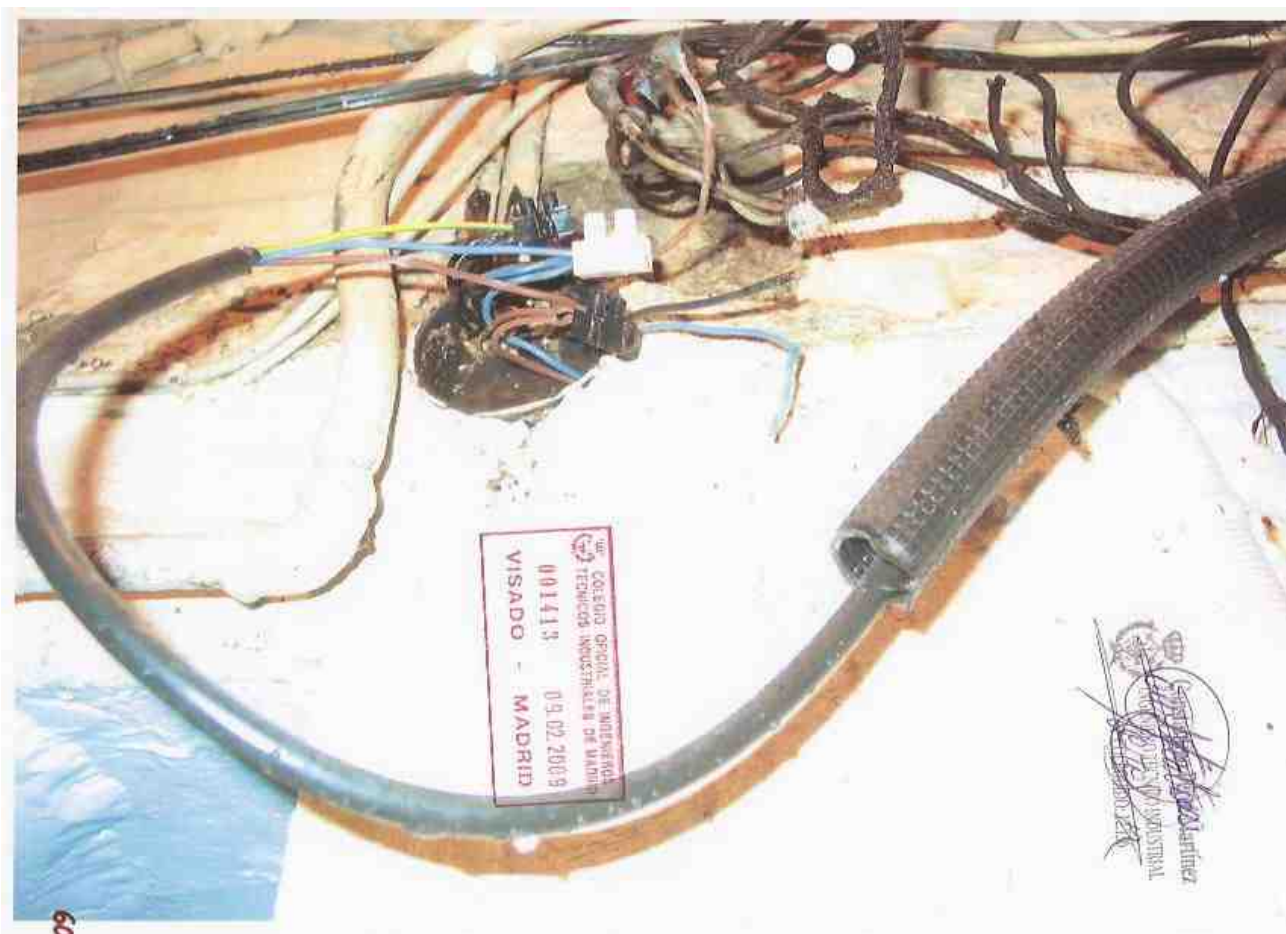
59

Que se puede deducir del incidente y de las fotos, que muestran el estado de los conductores, una progresiva degradación de estos en el tiempo como consecuencia de su antigüedad y agravando su estado al manipularlos en el desmontaje de dicha Reparación, ya que por estorbo para la manipulación de obra civil, se han seccionado las verticales en servicio puentando las partes arrancadas por conductor multipolar de 6 mm² aislamiento 0,6/1 KV, provocando en los puntos de conexión con los conductores antiguos, torsiones que provocan acritud y rotura de estos, además de destrucción del aislamiento interior como exterior.

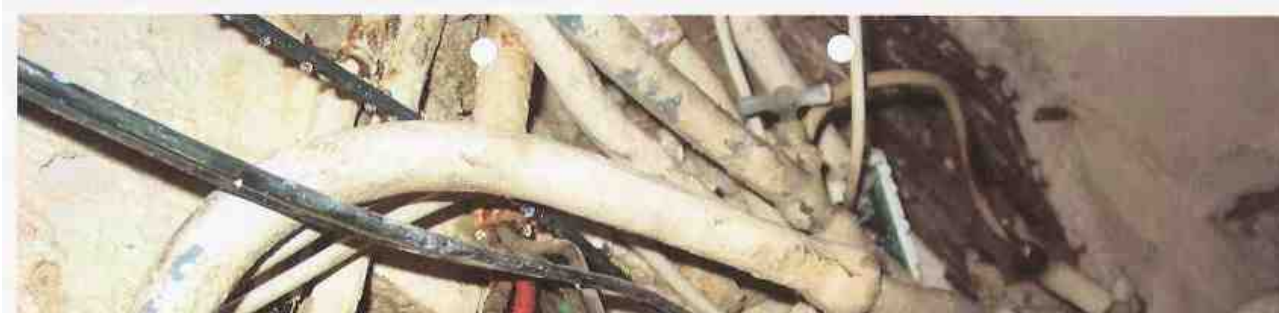
60

Implicando la situación o situaciones anteriores los riesgos de proyección de agua por perforación sobre las líneas eléctricas bajo tensión, generándose una situación de alto riesgo frente a descargas y defectos directos, como defectos indirectos con el gravamen de la **NO EXISTENCIA DE PROTECCIÓN DIFERENCIAL**(Dicho elemento Diferencial de Protección es OBLIGATORIO desde el REBT de 1973), aunque posiblemente si hubiere habido tampoco garantizarían protección, porque dichos errores de manipulación afectarían a las partes de instalaciones anteriores al aparato de protección Diferencial.
