INFORME TÉCNICO SOBRE LAS
CONDICIONES EN QUE SE
ENCUENTRAN LAS INSTALACIONES
ELECTROTÉCNICAS DE USO
COMUNITARIO GENERAL Y
PRIVADO EN UNA FINCA
CORRALA DE VIVIENDAS EN
RÉGIMEN DE ALQUILER, UBICADO
EN EL DISTRITO DE CENTRO
(LAVAPIÉS) MADRID

“C/ VENTORRILLO Nº 7”

Madrid, Enero de 2009

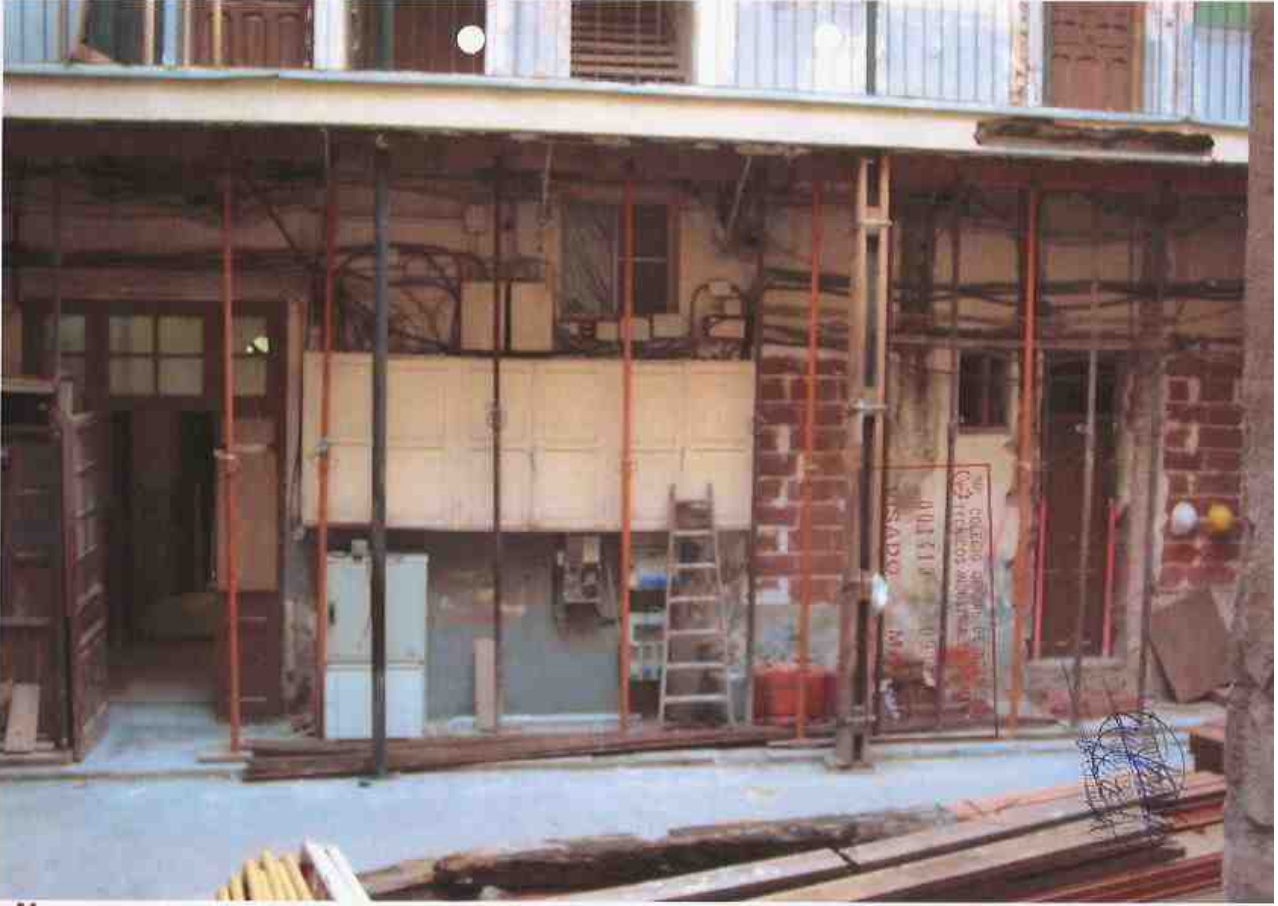
2. Que debido al proceder de la supuesta Reparación sobre las viviendas, se ha realizado la desmantelación de las infraestructuras electrotécnicas de suministro a las viviendas deshabitadas de forma indiscriminada y sin fiabilidad de seguridad, frente a posibles defectos directos o indirectos del resto de pisos habitados. En este proceso de desmantelamiento se han arrancado, cortado, descotgado y dejado de forma nada técnica ni segura, las instalaciones que seguían con suministro, hasta cabe la posibilidad de que alguna de las puntas de conductores dejadas al aire, sin aislar frente a contactos directos, se puedan encontrar en tensión incluso por inducción.
